令和3年環境モニタリング調査結果

1 水質モニタリング〔令和3年1月～12月〕

2 浸出水処理施設水質モニタリング〔令和3年1月～12月〕

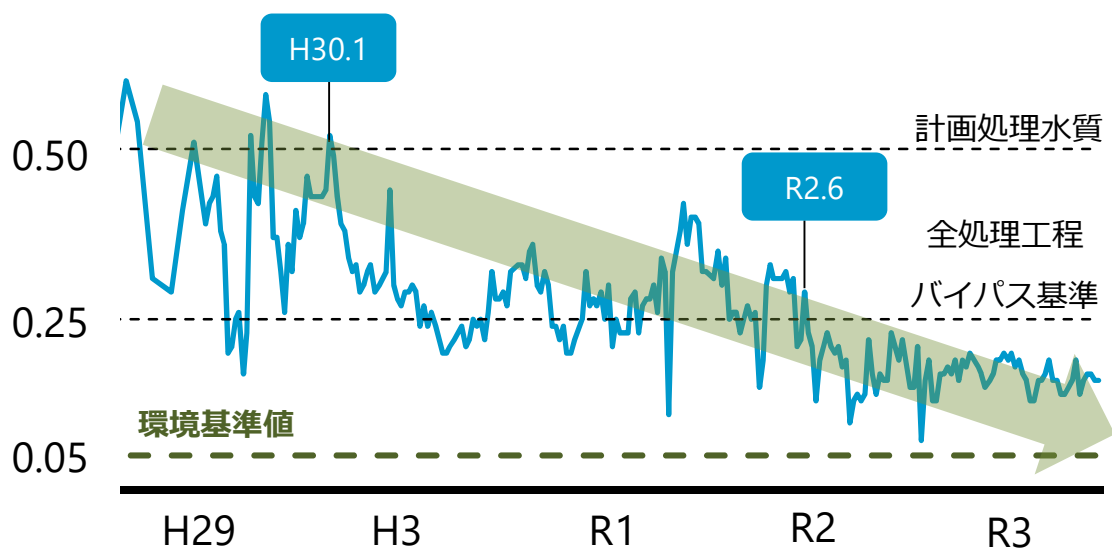
流入水（原水）中の1,4-ジオキサン濃度(mg/L)

流入水（原水）中の1,4-ジオキサン濃度は低下傾向にあり、環境基準値に近づいている。

平成30年2月以降、計画処理水質^{※1}(0.5mg/L)以下で推移しており、令和2年7月以降は、計画処理水質の50%未満で推移している。

これら流入水質の良化により、第66回協議会です承された全処理工程バイパス基準^{※2}を満たしていることから、令和3年4月から全処理工程バイパス運転を開始し、現在も継続している。

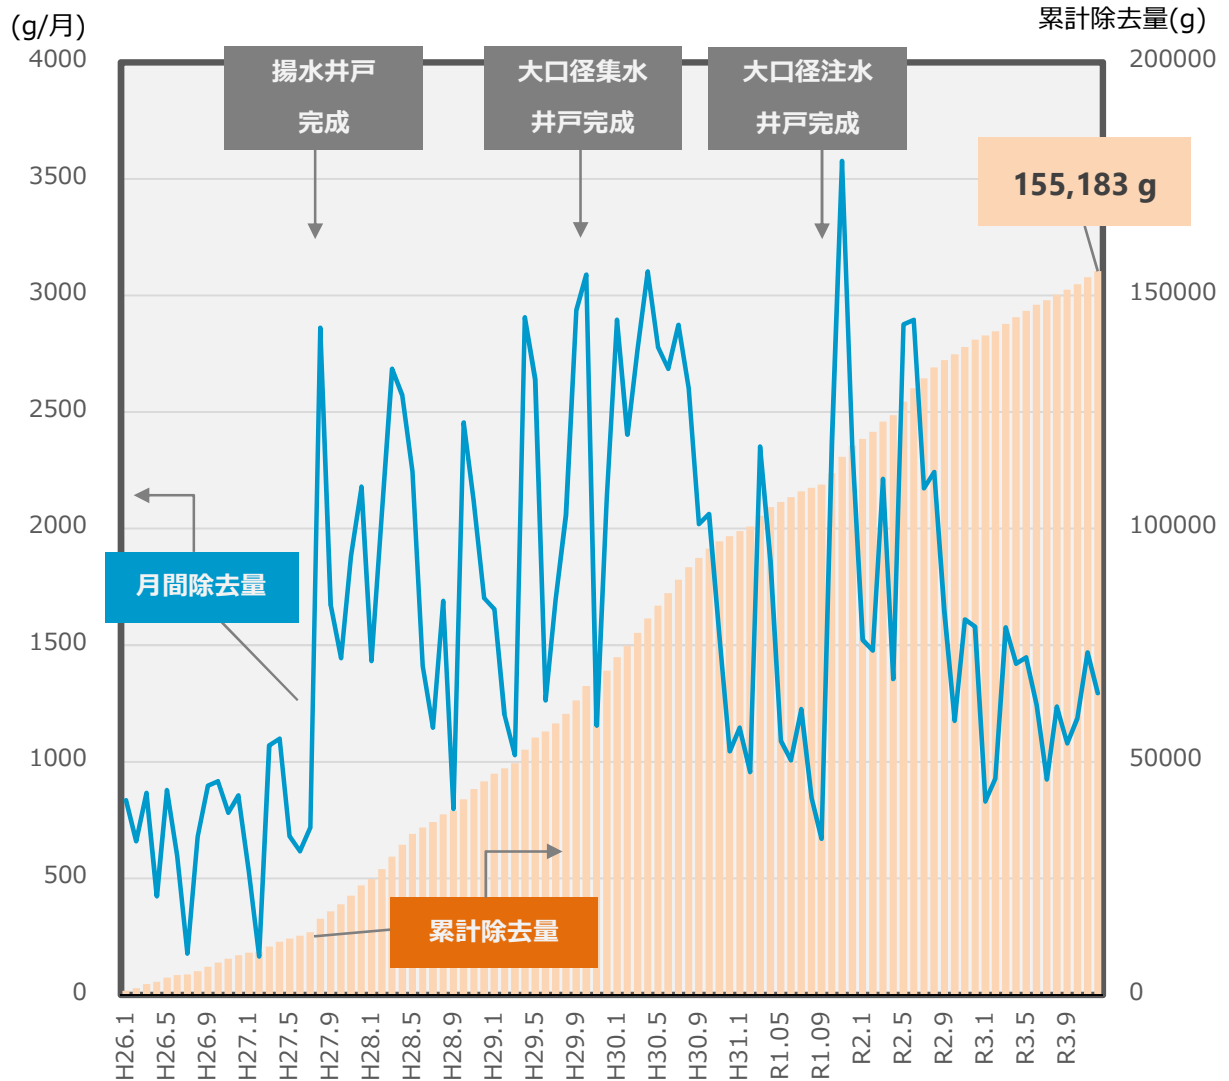
月間除去量

廃棄物等の撤去が完了した平成26年1月から令和3年12月における1,4-ジオキサンの現場内からの累計除去量は155,183 g であった。

浸出水処理施設における1ヶ月の原水流入量に、当該月の原水中1,4-ジオキサン濃度を乗ずることで現場内からの月毎の除去量を算出。
