## 鉛直遮水壁工事の進捗状況について

# 県境不法投棄現場の鉛直遮水壁工事区分平面図

# TRD工法とCD工法について

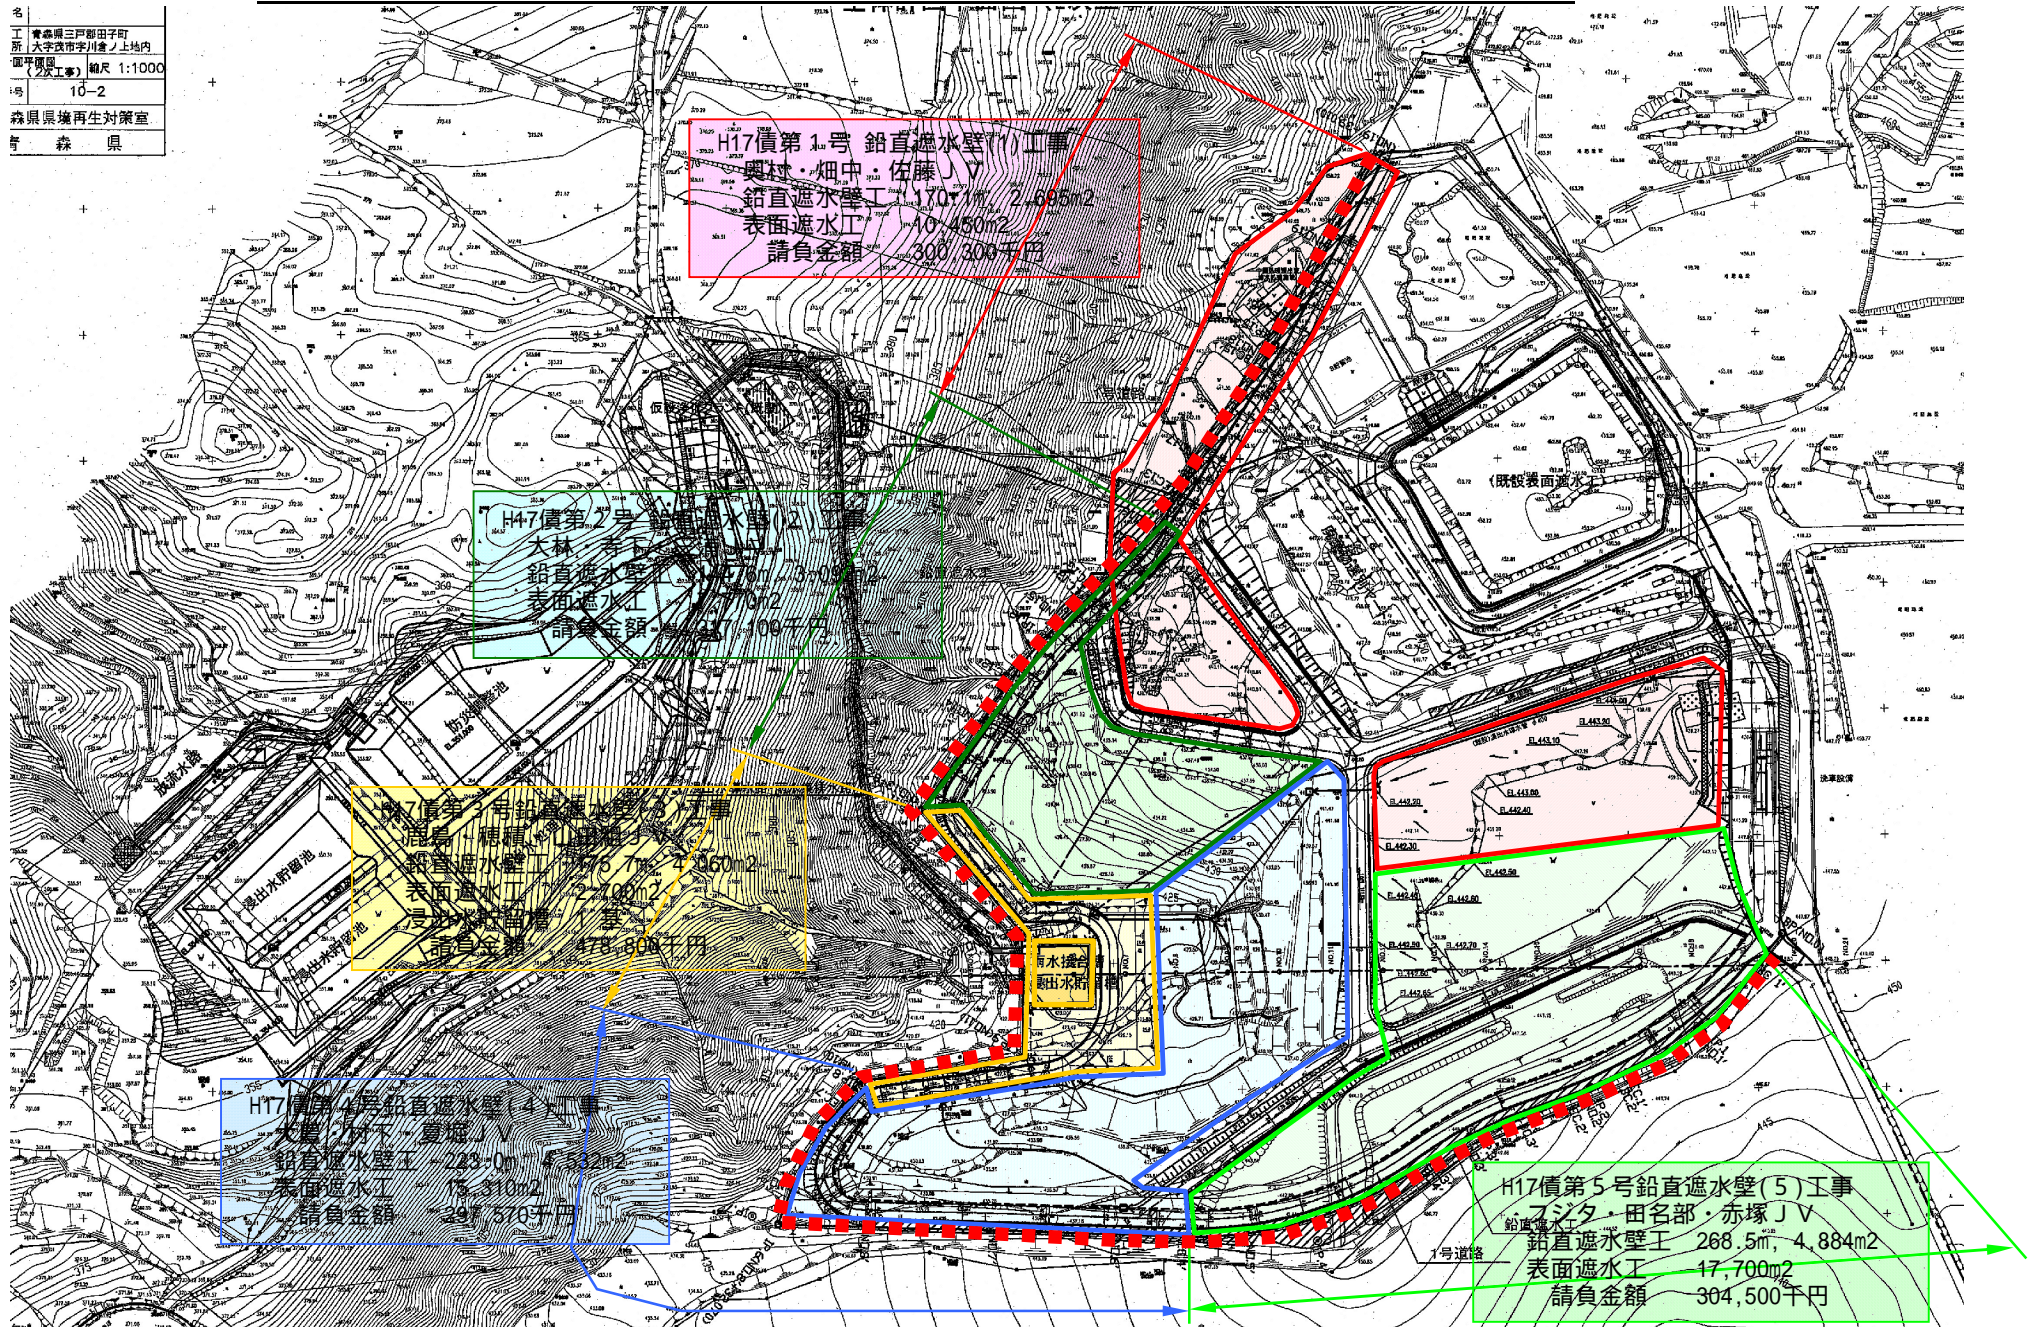
H17債第1号鉛直遮水壁(1)工事  
 奥村・畑中・佐藤 JV  
 鉛直遮水壁工 170.71m, 2,695m<sup>2</sup>  
 表面遮水工 10.450m<sup>2</sup>  
 請負金額 300,300千円

H17債第2号鉛直遮水壁(2)工事  
 大林 JV  
 鉛直遮水壁工 177.73m, 3,375m<sup>2</sup>  
 表面遮水工 10.450m<sup>2</sup>  
 請負金額 327,000千円

H17債第3号鉛直遮水壁(3)工事  
 長谷川 JV  
 鉛直遮水壁工 177.73m, 3,375m<sup>2</sup>  
 表面遮水工 10.450m<sup>2</sup>  
 請負金額 327,000千円

H17債第4号鉛直遮水壁(4)工事  
 長谷川 JV  
 鉛直遮水壁工 223.00m, 4,310m<sup>2</sup>  
 表面遮水工 10.450m<sup>2</sup>  
 請負金額 329,570千円

H17債第5号鉛直遮水壁(5)工事  
 フジタ・田名部・赤塚 JV  
 鉛直遮水壁工 268.5m, 4,884m<sup>2</sup>  
 表面遮水工 17,700m<sup>2</sup>  
 請負金額 304,500千円

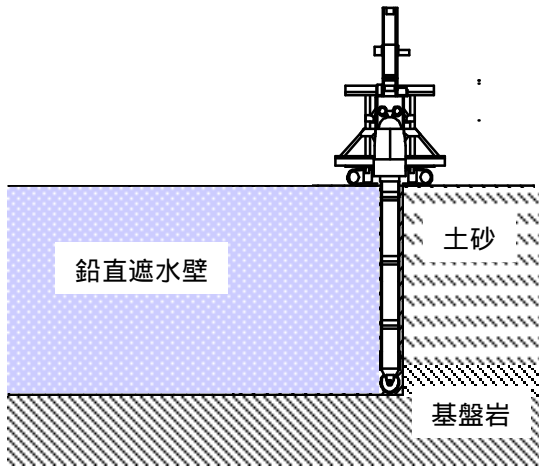
施工状況

Trench cutting Re-mixing Deep wall工法。地中に差し込んだカッターポストを横方向に移動させて掘削、鉛直方向にセメントと現地の土を混合・攪拌し、壁を地中に構築する工法。

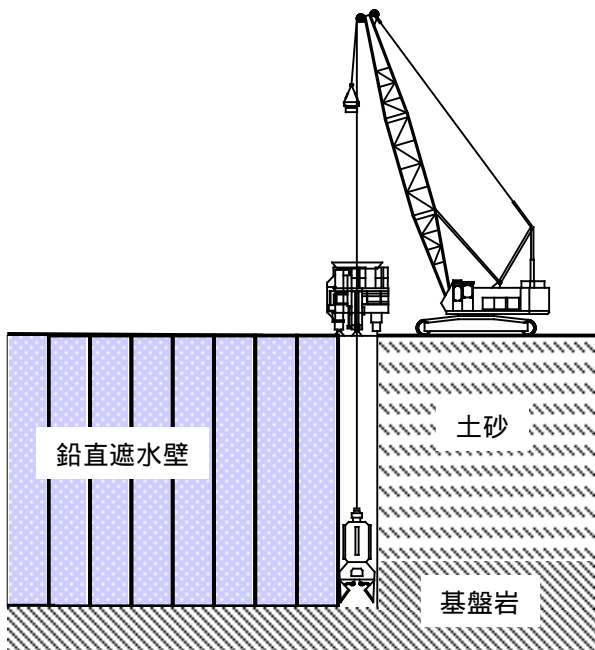
施工状況

Casing Driver工法（回転式ケーシングドライバー工法）。先端にカッターを付けたケーシングを全周回転させて圧入し、岩盤や地中障害物を掘削するオールケーシング工法。現地の土を掘削撤去し、購入土とセメントを混合して地中に流し込み、壁を構築する。

上記の結果、「その3工区」において、現地の土を利用するTRD工法でなく、現地の土を掘削撤去し購入土を利用するCD工法に変更して試験施工を行い、良好な結果が得られたので引き続き同工法で施工します。
