環境配慮工事データベース

事業名	県営農村総合整備事業	地区名	百石	市町村名	おいらせ町(旧百石町)		
工種	集落水辺環境整備						
配慮事項区分	多様な生息・生育空間の確保			施工年度	H16～H18		
農業地域類型	平地農業地域			地形勾配	1.6%		
事業による影響	一時的な生息場所の消失						
配慮施設に対する 保全対象生物の 選定及び選定理由	イバラトミヨ	青森県RDB(重要希少野生生物)					
保全対象生物の生活史等から見た配慮事項							
配慮施設の構造等 を検討する際に留意 した事項	施設の検討に当たっては、水辺環境権等委員会を設置し、町内会や中学生の意見も取り入れながら検討した。水路等の構造は、底は土砂、護岸も水衝部など必要最小限として生物の生息への影響を最小限とした。						
配慮施設の位置を 決定する際に留意 した事項	本区域は、旧百石町「いちよう公園」の拡張区域に位置付けられているため、百石町が策定した「いちよう公園拡張整備基本計画」との整合を図った。						
環境配慮5原則区分	修正						
配慮施設の構造		施設の設計条件等					
施設名称	小川、池	用水期間	代掻き期	—			
箇所数 延長	小川 L=333m 池 N=1箇所		普通期	—			
			非灌漑期	—			
主要構造	小川:土水路 池 :掘り込み池	配慮施設の非灌漑期の 水の有無、確保状況			有 上流ため池に湧水あり		
		水深(cm)		流速(m/s)		流量(m ³ /s)

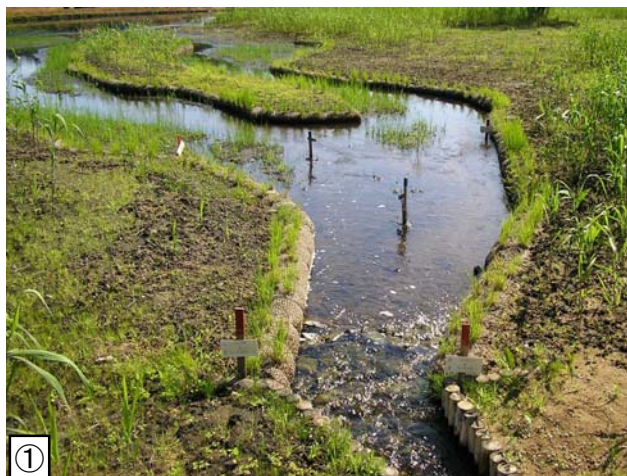
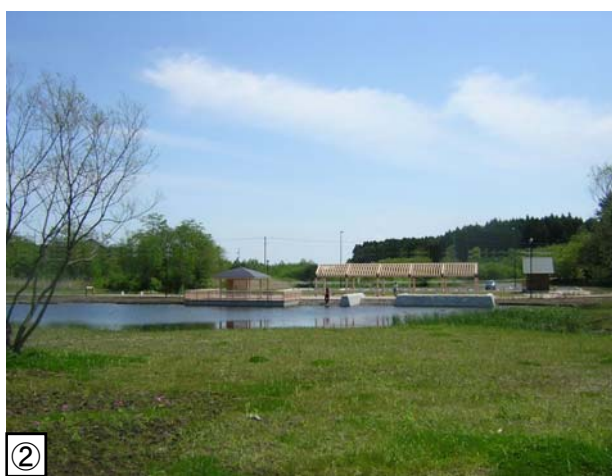
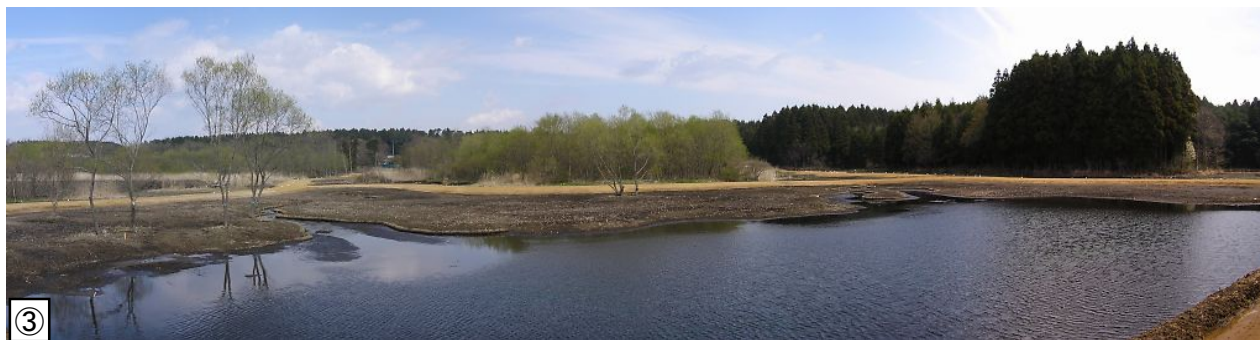
施設写真

写真説明 ①, ③池・小川施工1年後撮影。②池・小川施工2年後撮影。小川は、底を土砂にし植生ロールと間伐材の護岸で生物の隠れ処となるよう配慮した。池は、現況地盤を掘り込みして造成したものであり、特に護岸は整備していない。親水施設として、木製デッキや階段、州浜を整備した。

営農を考慮した工法の検討		
営農上の課題、農家の意見・要望	左に対する工法等の工夫点	その他の課題
—	—	—
維持管理を考慮した工法の検討		
維持管理上の課題	左に対する工法等の工夫点	その他の課題
ヨシの増殖対策。	ヨシ根絶は困難で維持管理に膨大な労力と費用を要することから、ヨシ密生区域を広い水面(池)にしてヨシの抑制を図った。	—
環境配慮施設の施工面での留意点、工夫点		
留意点	小川については、様々な生物の生息環境を確保することに留意した。	
工夫点	設計図面を基本としながらも現地で幅や高さを変化させ、瀬や淵などの多様な流れを作るようにした。	
環境配慮施設の今後の維持管理方法		
留意点	適切な管理が行われないと、中・長期的には池を中心とした湿生環境は画一的なヨシ原に遷移すると考えられる。 里地の環境は、農耕やため池のかい堀、草刈りなどの適度な攪乱によって、様々な微環境が成立し、生物の多様性が維持されてきたものであるから、池の維持管理の手法としては、水田の耕起作業を見習い、耕耘機等を利用した田起こし・代かきを実施することが望ましく考えられる。加えて、田起こし・代かきの時期についても、農耕のサイクルに習い、田植時期以前を目処とすることが望ましい。	
環境配慮施設の工事費 (諸経費を含む)	小川・池:17,019千円(設計額) (全体事業費:213,286千円(請負額))	
実施設計担当者職氏名	主幹 小山内慎悦、総括主査 北山浩人	
工事実施担当者職氏名	総括主査 北山浩人、主査 佐々木文博	
施工後モニタリング担当者職氏名	主査 佐々木文博	
データベース作成(更新)者職氏名	技師 藤本真人

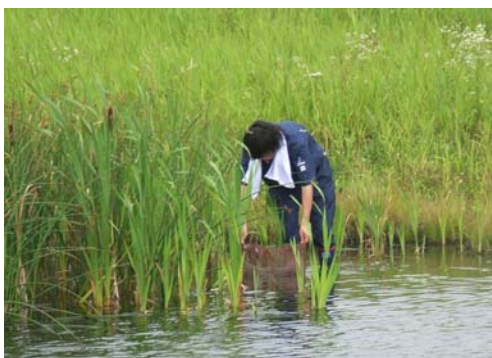
カゴ網の設置

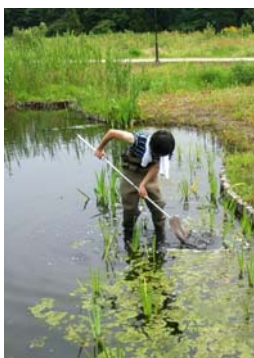
タモ網による捕獲
