現場地下水浄化計画に基づく 1, 4-ジオキサンの浄化の状況

1 揚水井戸及び集水井戸の稼働状況

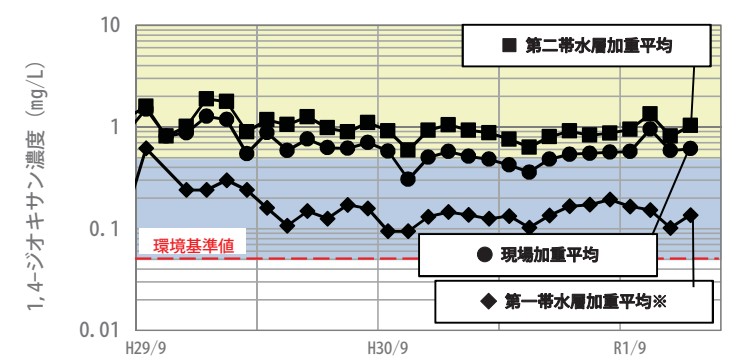
第一帯水層 1,4-ジオキサン濃度

- 観測井戸 ⊙ 揚水井戸
- 1,4-ジオキサン濃度(C) (mg/L)※
- 0.5 < C ≤ 5.0
- 0.05 < C ≤ 0.5
- C ≤ 0.05
- ⊖ 欠測 (水量不足)
- 揚水量
- ジオキサン濃度
- ⋯ 環境基準値
- ▲ 上昇傾向
- ▶ 横ばい
- ▼ 低下傾向
- ⬇ 環境基準値以下で推移

※平成31年1月～令和元年12月の最大値で濃度を色分け

- ① 北部 SW-22、中央部 SW-26 は、環境基準値以下で推移している。また、県境部ア-27 は 2 月、ア-28 は 7 月、ア-50-1 は 2 月・8 月・10 月を除き、概ね環境基準値以下で推移している。
- ② 県境部ア-26、ア-29、下流部 52-1 は、低下傾向にある。
- ③ 中央部 SW-24 は水量不足により欠測であった。
- ④ その他の 5 本は、概ね環境基準値を多少超える濃度で横ばいにある。

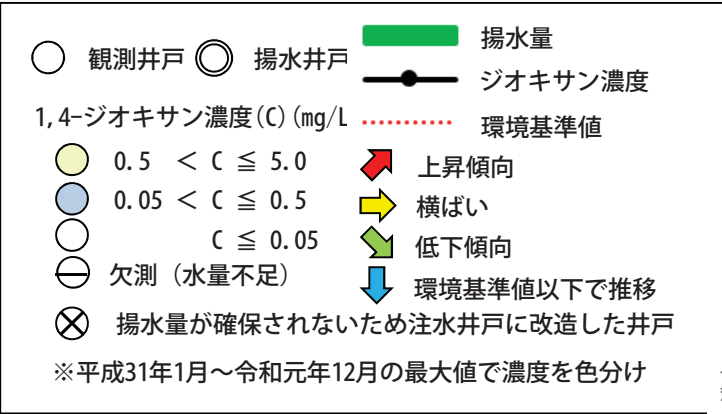
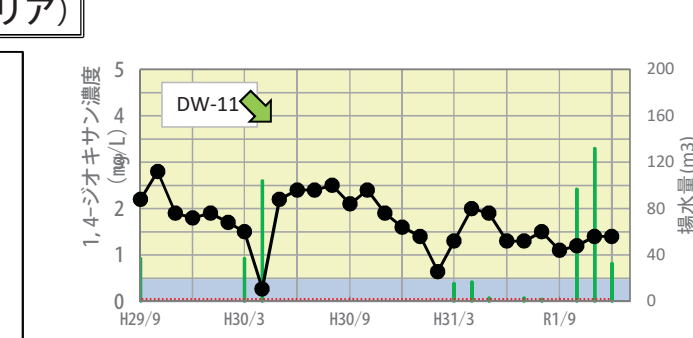
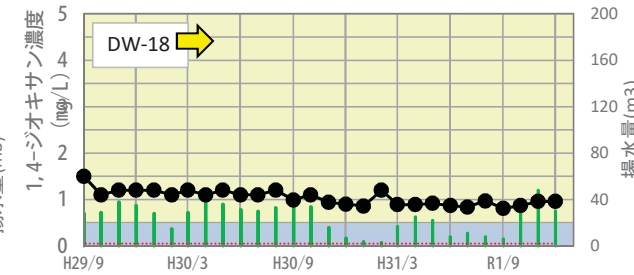
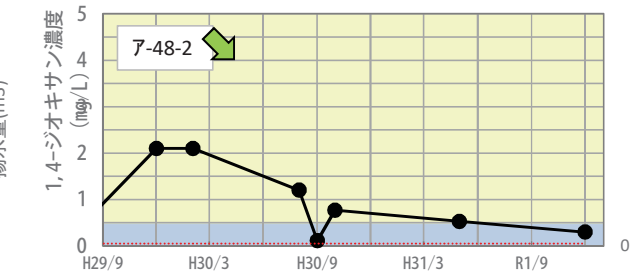
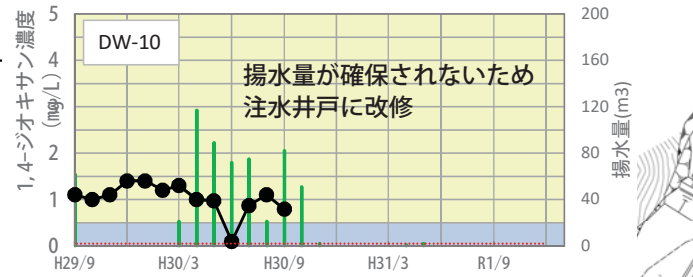
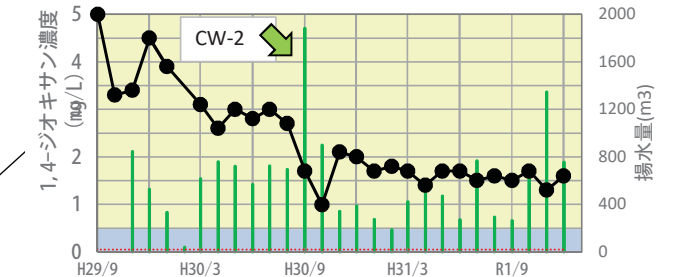
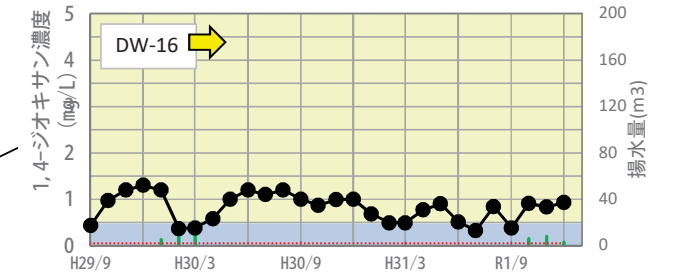
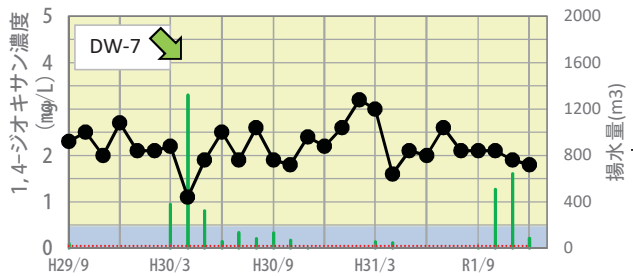
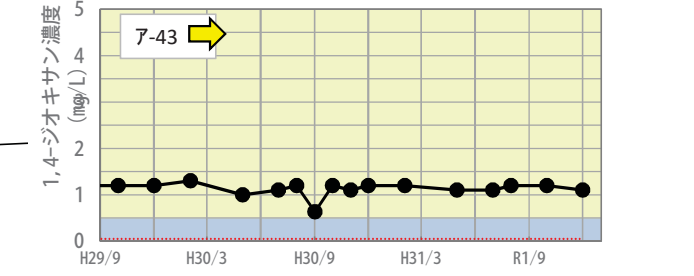
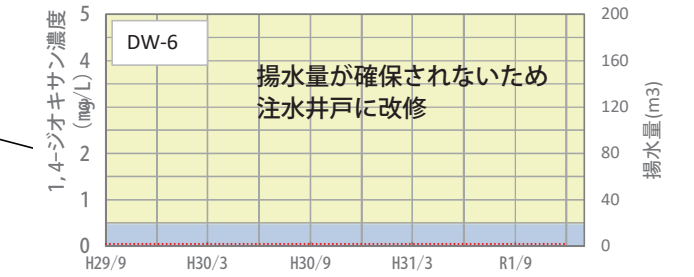
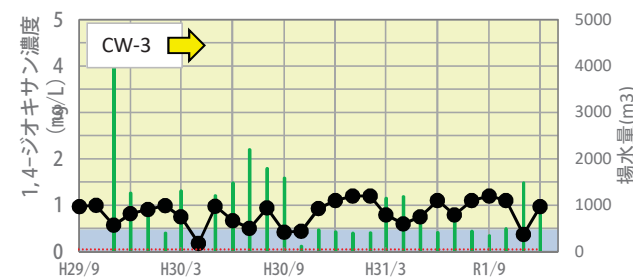
第二帯水層 1, 4-ジオキサン濃度 (高濃度エリア)

※DW-1～3は第一帯水層についても揚水している
