環境保全課

平成30年度県境不法投棄事案に係る周辺環境等モニタリング調査（水質）の結果について
～5月度～

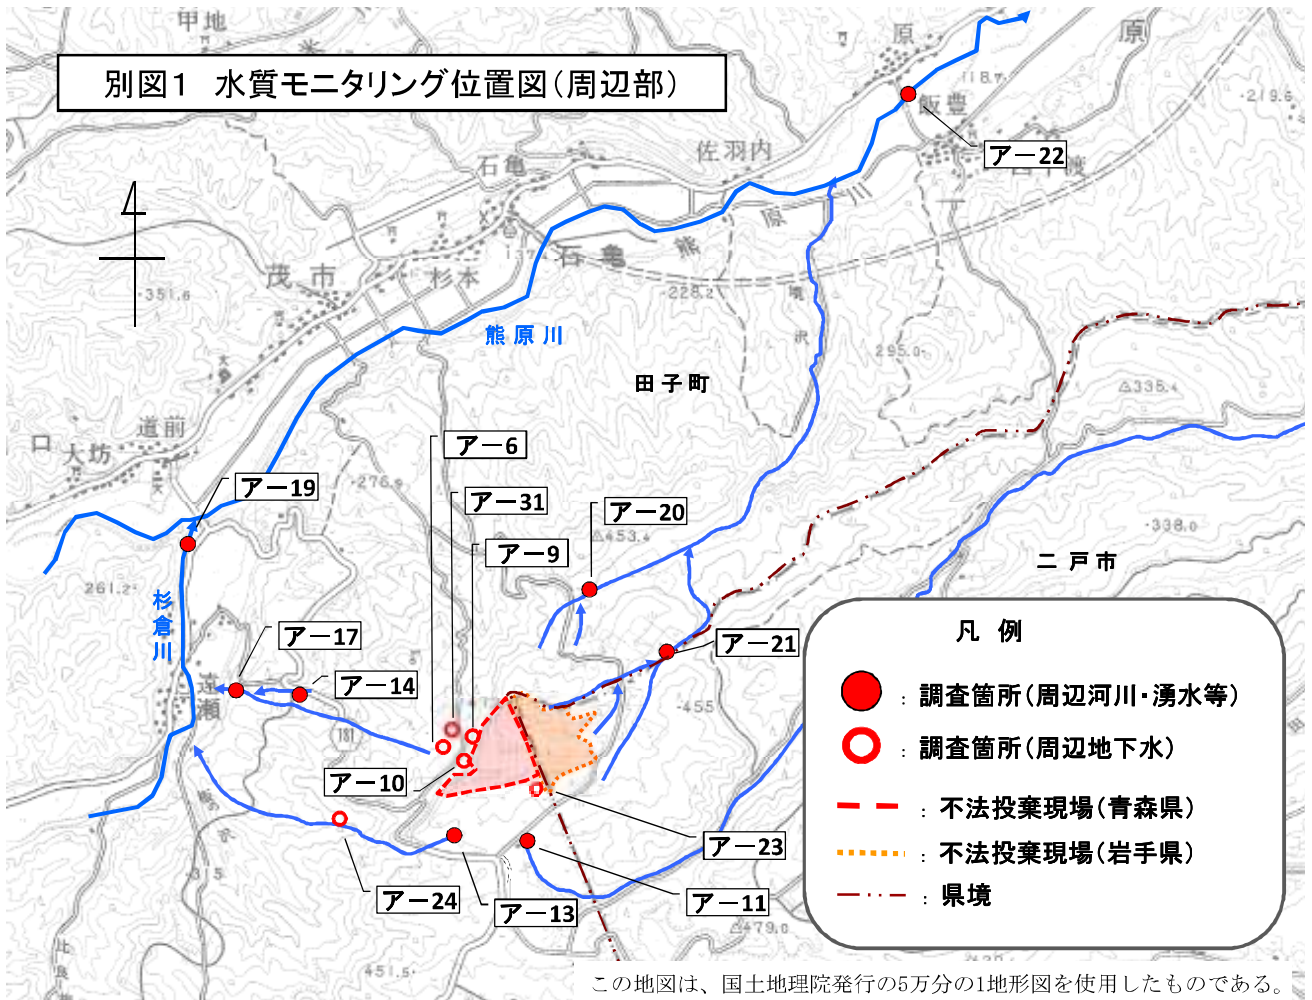
別図1 水質モニタリング位置図(周辺部)

境沢県境(ア-21)ほか7地点について調査を実施したところ、環境基準値を超える値は検出されませんでした。

場内西側斜面(ア-9)ほか5地点について調査を実施したところ、1地点で環境基準値を超える値が検出されました。(基準超過地点は別表のとおり中央谷下流斜面(ア-10)であり、同地点における基準超過は速報値に基づき平成30年5月16日付けで既に情報提供済みです。)

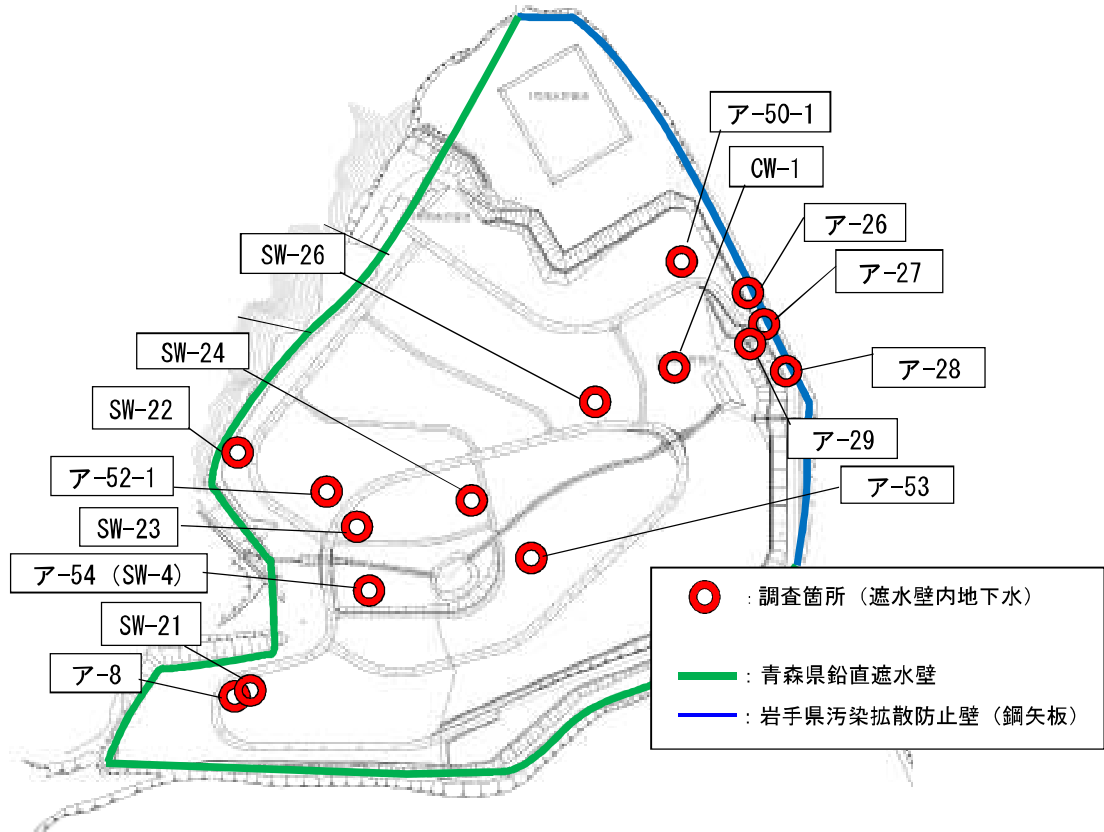
別図2 水質モニタリング位置図(遮水壁内:第一帯水層)

観測井戸23地点及び揚水井戸20地点について調査を実施したところ、25地点で環境基準値を超える値が検出されました(基準超過地点は別表のとおり)。
