## 地山確認調査結果（表層土壌調査及び深度方向土壌調査）

## 1 表層土壌調査（第6回地山確認エリア追加分）

## 2 深度方向土壌調査

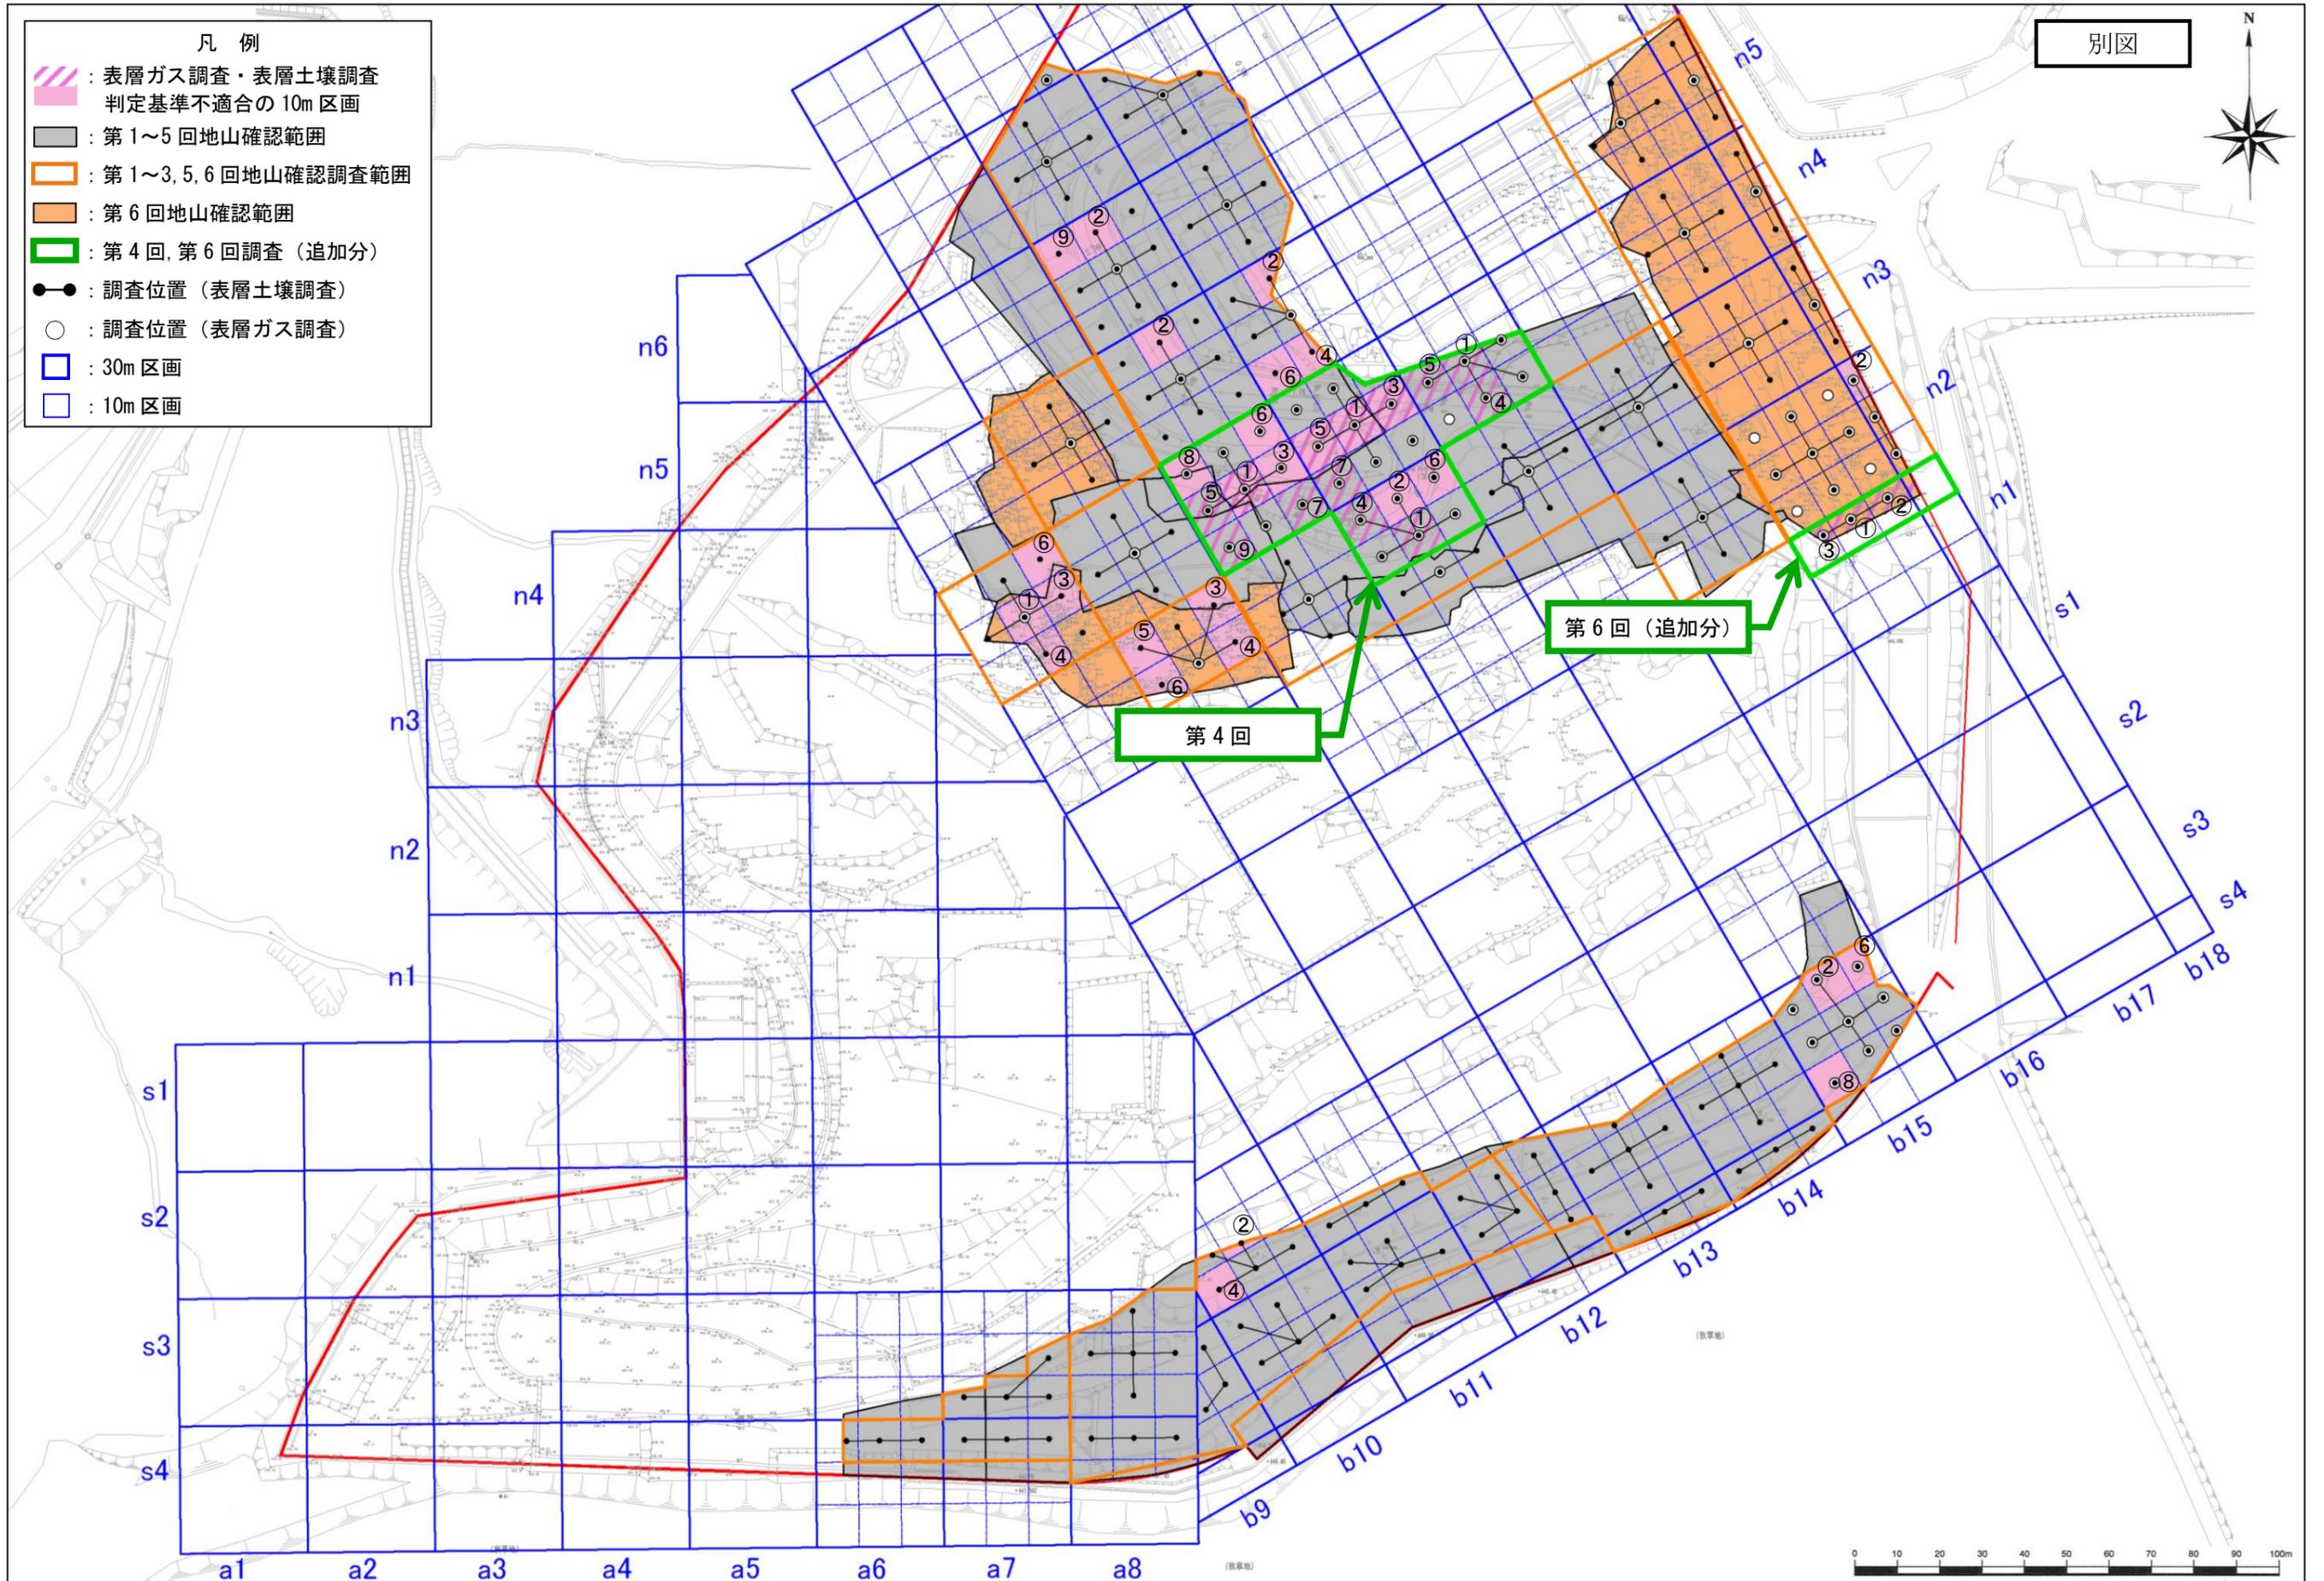
# 第1~6回地山確認調査結果平面図

① VOCのうちベンゼンが10m区画の3区画の表層で検出されました。

② 鉛、砒素、ほう素又はフッ素が土壌環境基準値を超過していた9区画のうち2区画で深度2m層まで、1区画で深度1m層まで土壌環境基準値を超過していました。

(1) 土壌環境基準値超過を確認した9区画及び深度方向5区間については、今後、掘削する予定です。

(2) 汚染土壌が確認されなかった区画は撤去完了となります。
