不法投棄産業廃棄物の撤去実績について

浸出水貯留量増加への対応について

県境不法投棄現場原状回復対策推進協議会の開催について

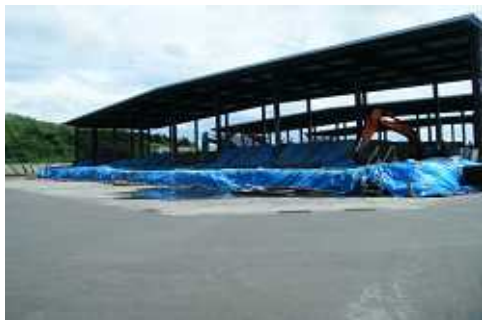
選別ヤード(9月3日)

写真：台風12号の接近に伴い
行ったキャッピングの状況

現在、キャッピングシートの開放面積を5,000m²に制限し、浸出水貯留量の適切な管理を行いながら廃棄物の掘削・搬出を行っています。過去の降水量や今後の浸出水貯留量を推計し、段階的に掘削面積を広げ、廃棄物の撤去量を増やしていく予定ですが、台風の接近などまとまった降雨が予想される場合は、緊急の追加キャッピングを行い浸出水貯留量を適切に管理していきます。引き続き、住民の皆様の御理解と御協力をよろしくお願ひします。

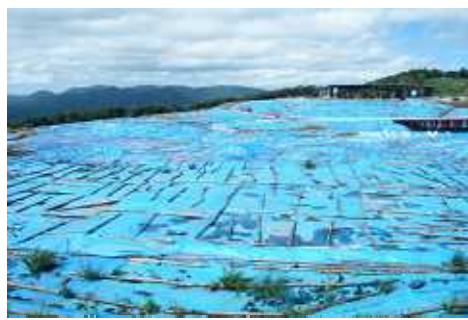
不法投棄現場(9月3日)

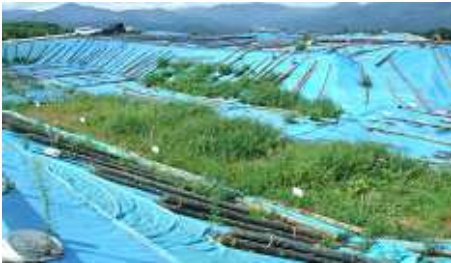
南側試験地全景(8月26日)

写真：昨年秋(平成22年10月21日)に植樹した試験地の状況

昨年10月に行った試験植樹のモニタリング調査結果では、各試験地で冬季間に雪折れしたものが確認されましたが、良好に生育しているものもあり、土壌の排水の悪い試験地では、枯死した本数が他より多い傾向が見られました。また、県境部の表流水・地下水管理については、岩手県の協力を得ながら県境部表流水・地下水の動態調査を実施し、その調査結果を踏まえて両県共通の課題について共通認識を持ち、県境部の対策や検討を両県で協議しながら進める事を岩手県に提案していきます。

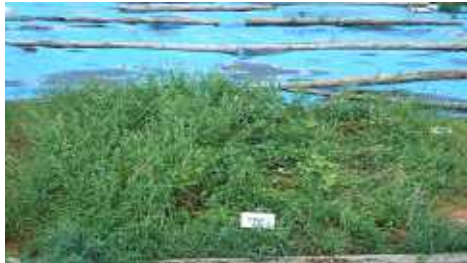
試験地2(8月26日)

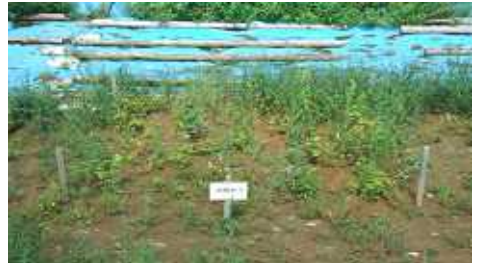
試験地4(8月26日)
