平成23年 3月18日

県境再生対策室

平成22年度県境不法投棄事案に係る周辺環境等モニタリング調査（水質）の結果について
～第11回目～

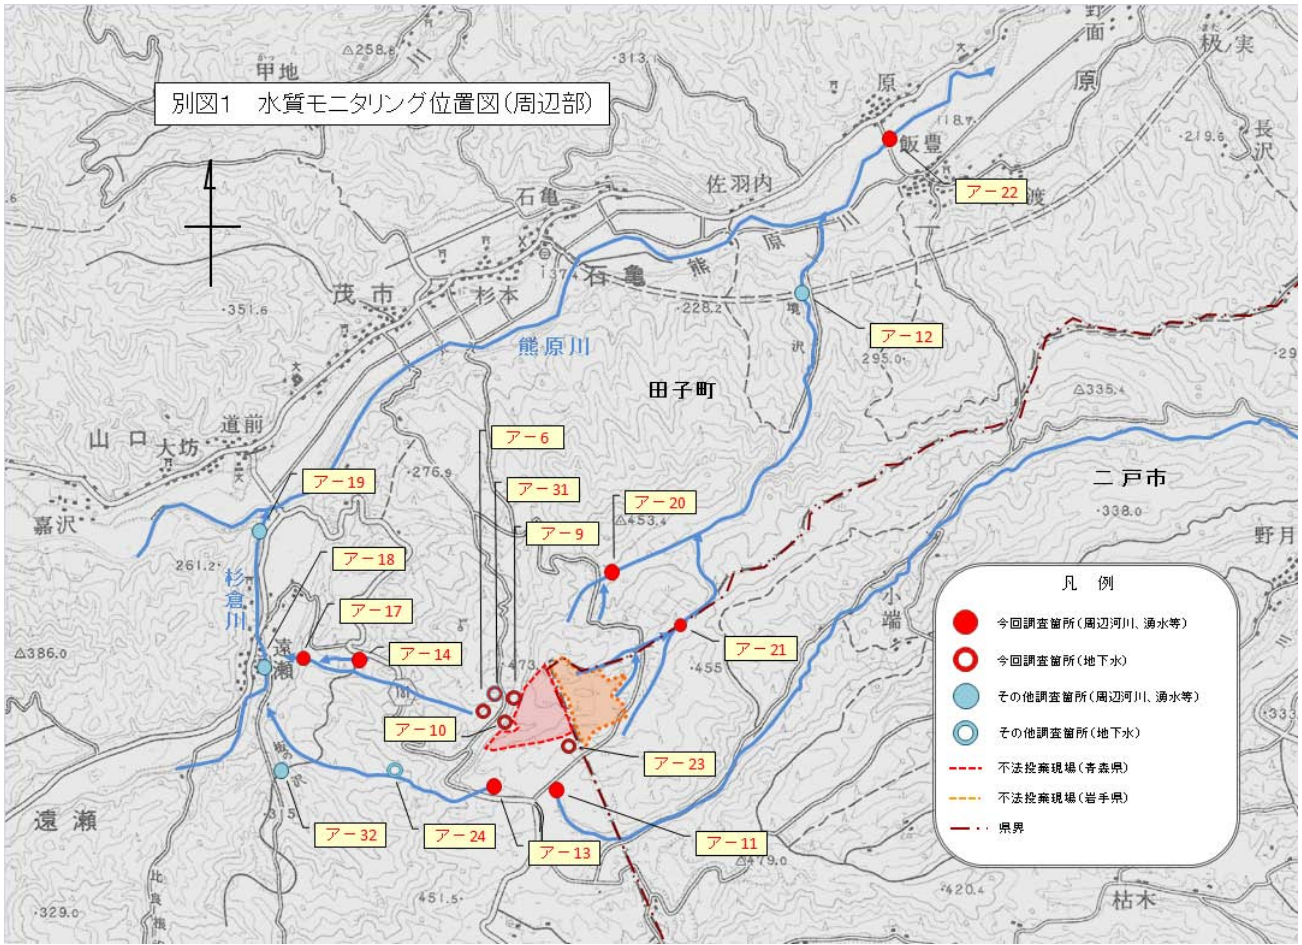
処理水の放流を行っている支川下流（ア-17）ほか6地点について調査を実施したところ、「環境基準」を超える値は検出されませんでした（別表1および別図1のとおり）。

現場南側県境部（ア-23）ほか4地点について調査を実施したところ、「環境基準」を超える値は検出されませんでした（別表2および別図1のとおり）。

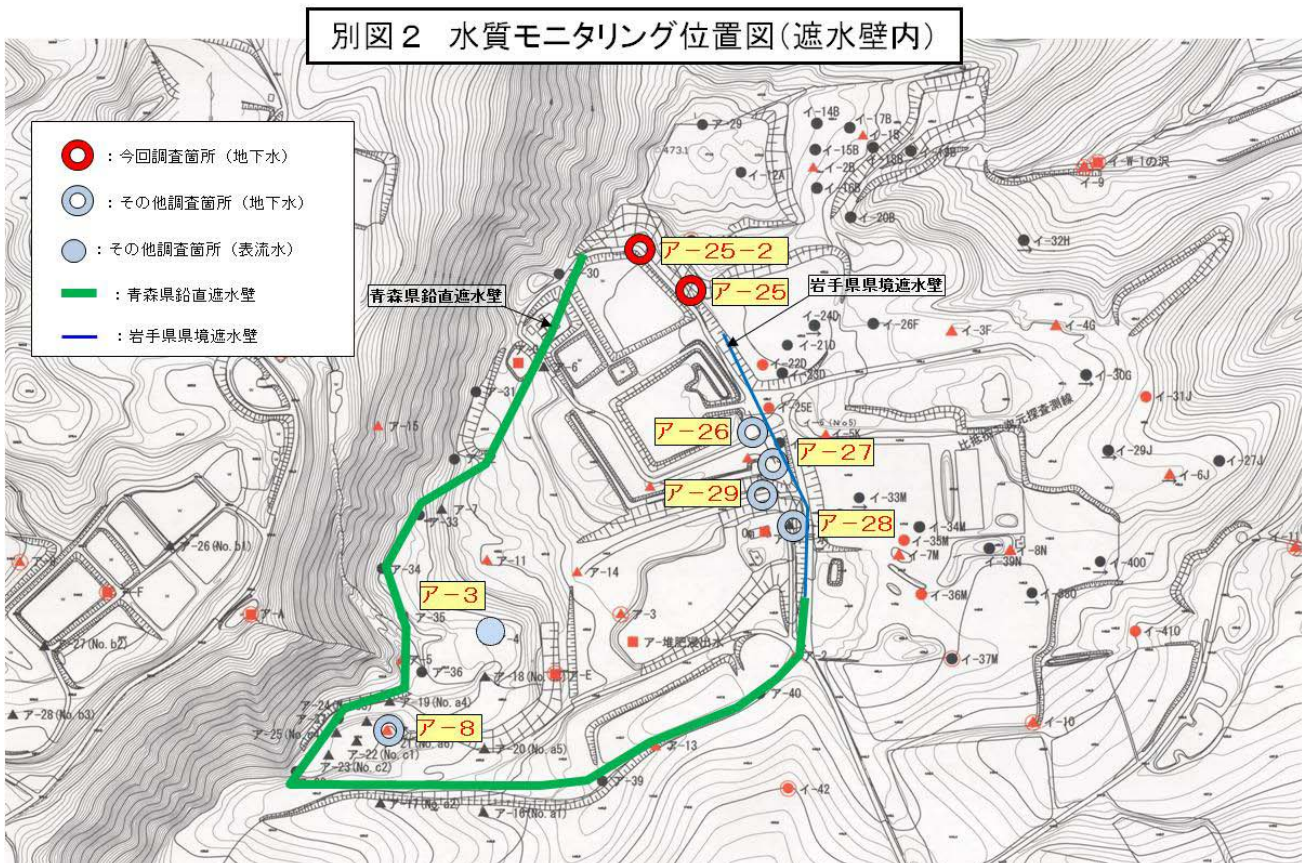
現場北側県境部（ア-25）ほか1地点について調査を実施したところ、ア-25-2から1,4-ジオキサンが「環境基準」を超える値で検出されました（別表2及び別図2のとおり）。

・ア-25-2

1,4-ジオキサン 0.26mg/ℓ (環境基準：0.05mg/ℓ以下)
