青森・岩手県境不法投棄事案

環境再生に向けた取り組み

平成25年7月の不法投棄現場全景

青 森 県

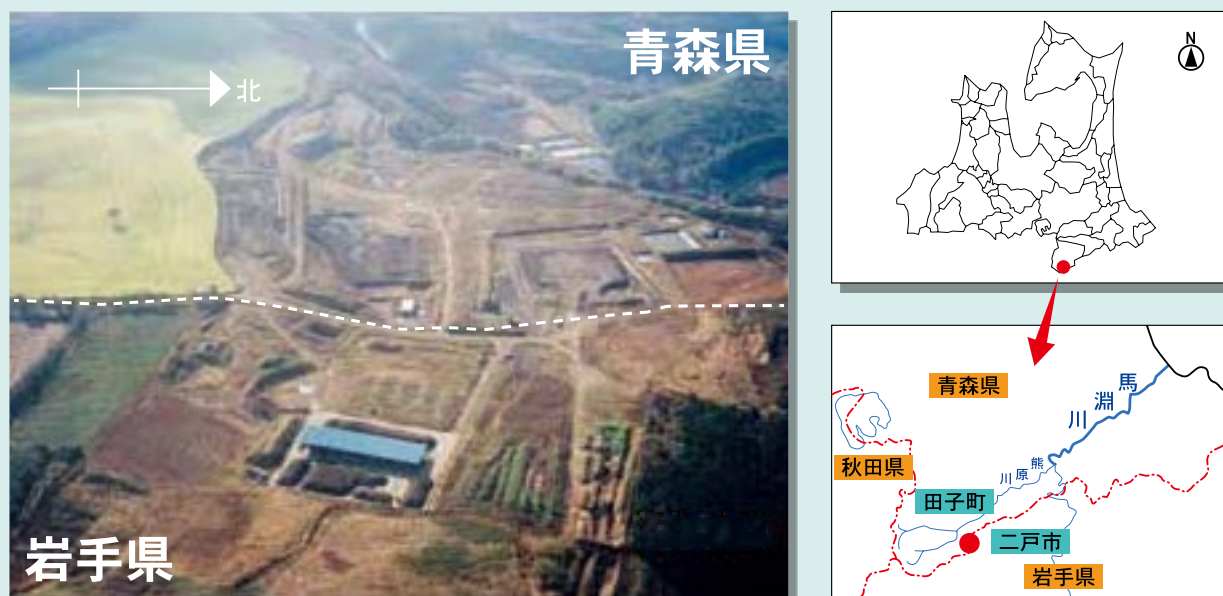
平成12年10月当時の現場全景

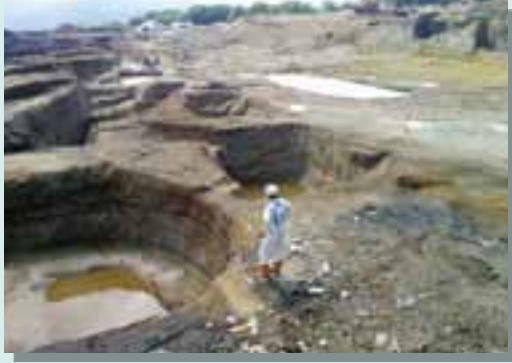
廃棄物の撤去を進めていくうちに、元々の地面の一部に穴を掘り廃棄物が捨てられていることがわかりました。

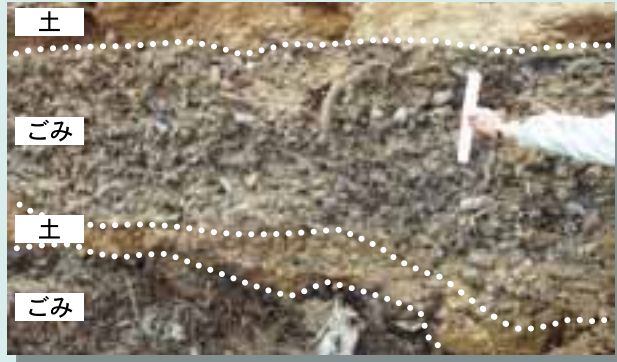
ごみの上に覆土して隠す投棄方法が繰り返されていました。

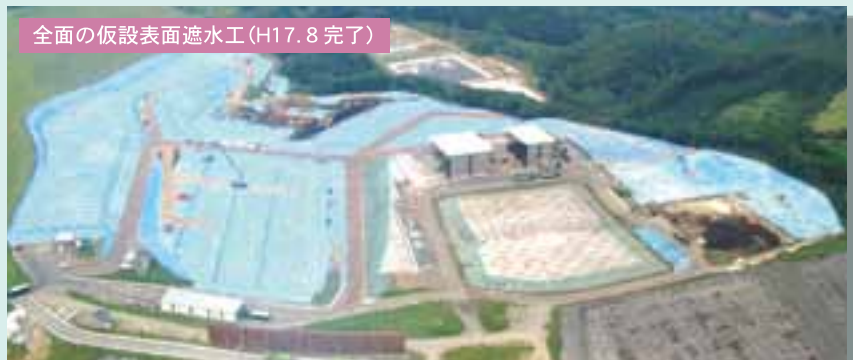
浸出水処理施設が完成するまでの間、日処理量400m³の仮設浄化プラント（凝集沈殿＋砂ろ過）を平成16年3月から17年5月まで稼働させました。（平成17年7月に撤去）

仮設浄化プラント
(H17.7 撤去)

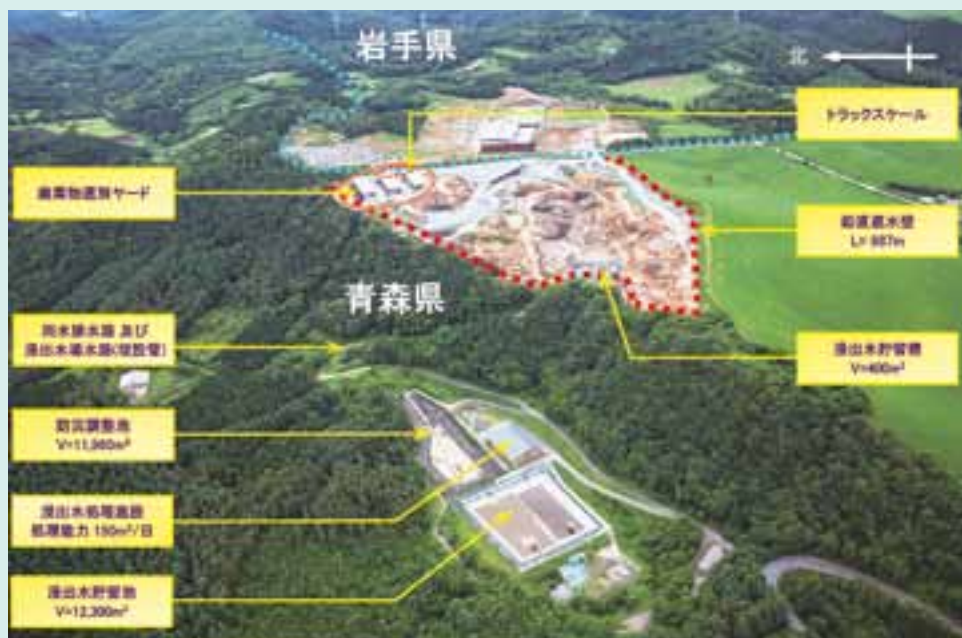
廃棄物に触れて汚染された浸出水が現場外に出ないように遮水壁を設置しました。浸出水は浸出水処理施設に送られ、汚染物質を除去した後に放流しています。

- ①浸出水処理施設 日処理量150m³の浸出水処理施設及び浸出水貯留池は、平成17年6月から稼働しています。
- ②雨水排水対策 平成17年6月以降、不法投棄現場に降った雨は雨水排水路に集められ、いったん防災調整池に入ってから、近くの沢へ放流しています。
- ③遮水壁 地中に平均深さ約20m、厚さ約50cm、透水係数が10⁻⁶cm/秒以下で、難透水性岩盤に密着させる構造として、長さ987mの壁を設置しました。平成17年6月に着工し、18年9月に完成しました。

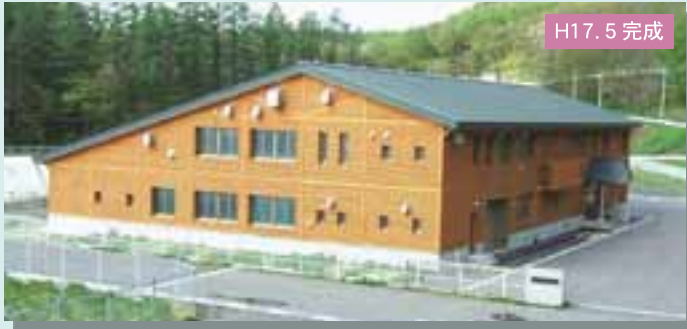
凝集沈殿処理、生物処理、凝集膜ろ過処理など様々な処理を行い、周辺環境に影響のないきれいな水にして放流しています。

浸出水処理施設

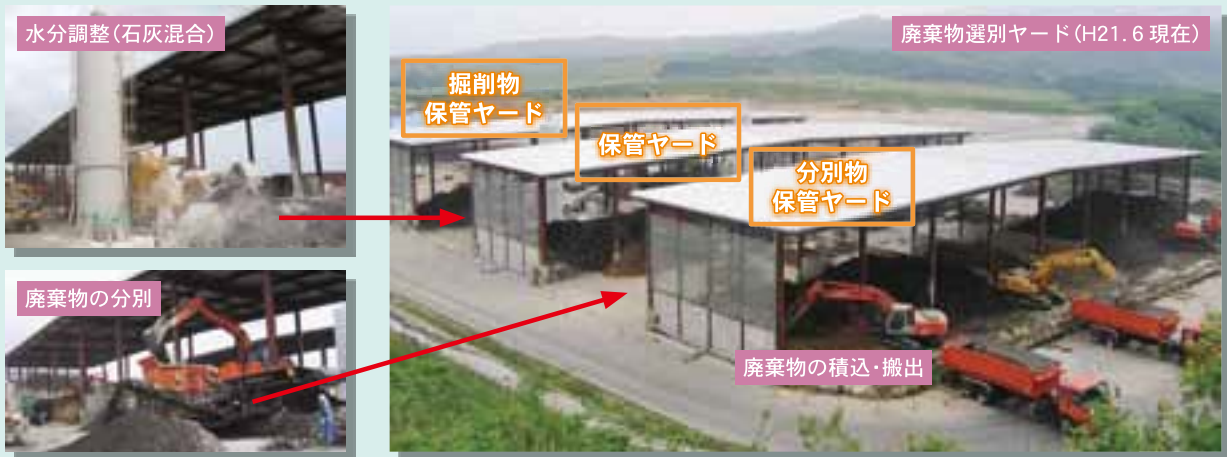
- 加熱処理をする廃棄物は、廃棄物選別ヤードで、石灰を混合（水分調整）した後に3種類の大きさに選別し、運搬車両に積み込んでいます。

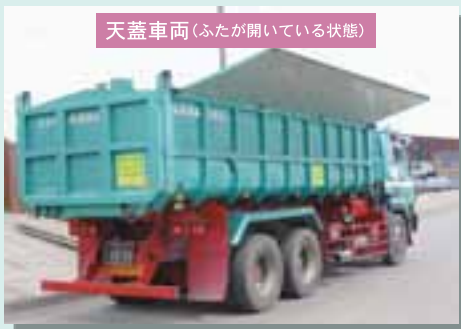
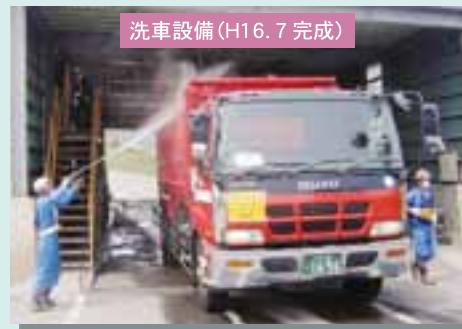
- 廃棄物は天蓋付き全密閉型車両を基本として安全確実に運搬するほか、現場内に洗車場を設置し、車両に付着した汚染物が場外に出ないようにしています。
- 運搬に当たっては、2～3台のグループを編成して、交通安全を第一に運搬しています。

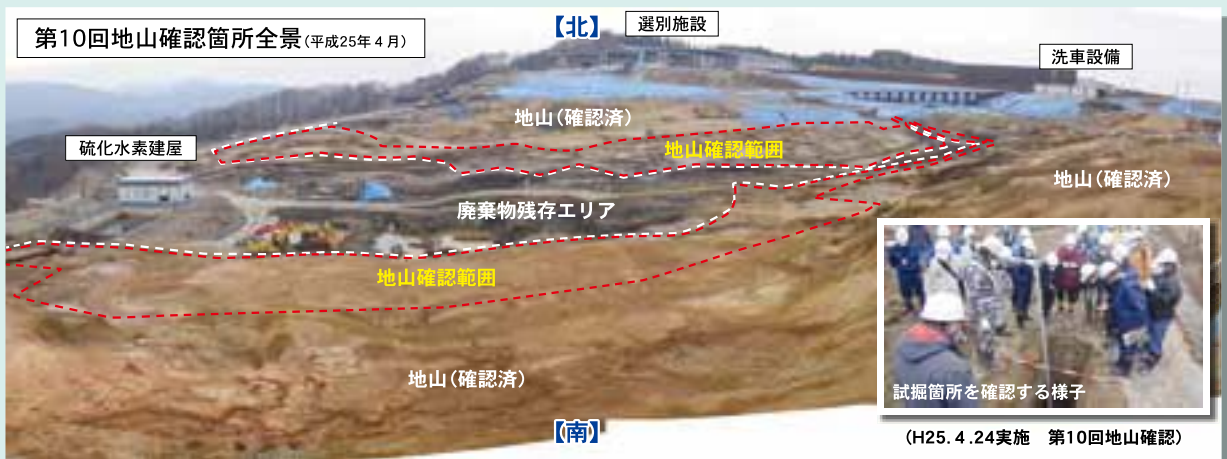
- 廃棄物を撤去したエリアでは、「地山」とよばれる自然地盤の土壌が順次露出しています。
- 地山に廃棄物が残存していないことを、目視及び重機による試掘により公開のもと確認しています。
- また、地山が汚染されていないことを確認するため、土壌の調査を行っています。
- 平成21年度からこれまで11回にわたり71,400㎡の地山を確認しました。(平成25年7月現在)

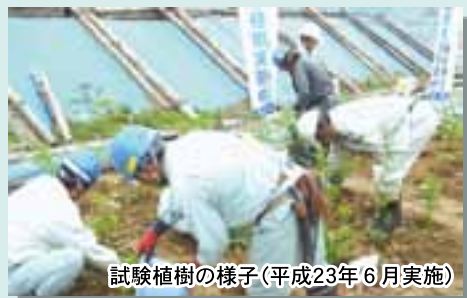
試験植樹の様子(平成23年6月実施)

廃棄物撤去完了後となる平成26年度からの本植樹の実施に向け、土質の違い、施肥の有無による複数の植栽方法により苗木の生育可能性を検討するため、平成22年秋、平成23年春及び秋に不法投棄現場内において試験植樹を実施しました。
