令和7年度県境不法投棄事案に係る周辺環境等モニタリング調査（水質）の結果について
～12月度～

青森・岩手県境に不法投棄された廃棄物による周辺環境への影響を把握するため県が実施している水質モニタリング調査の結果について、下記のとおりお知らせします。

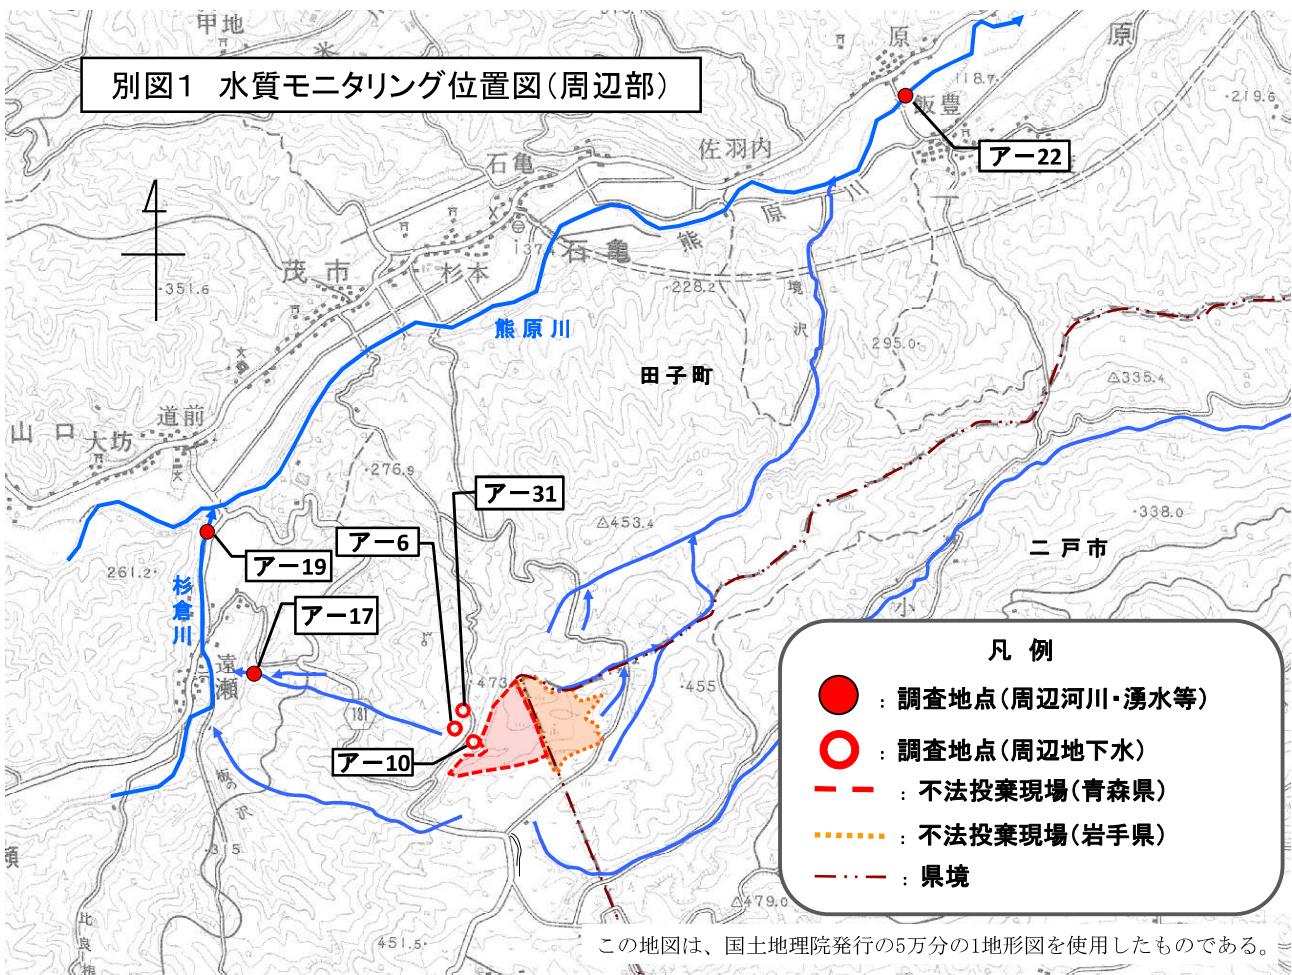
①周辺河川、湧水等（別図1）

3地点について調査を実施したところ、いずれの項目も環境基準値以下でした。

②周辺地下水（別図1）

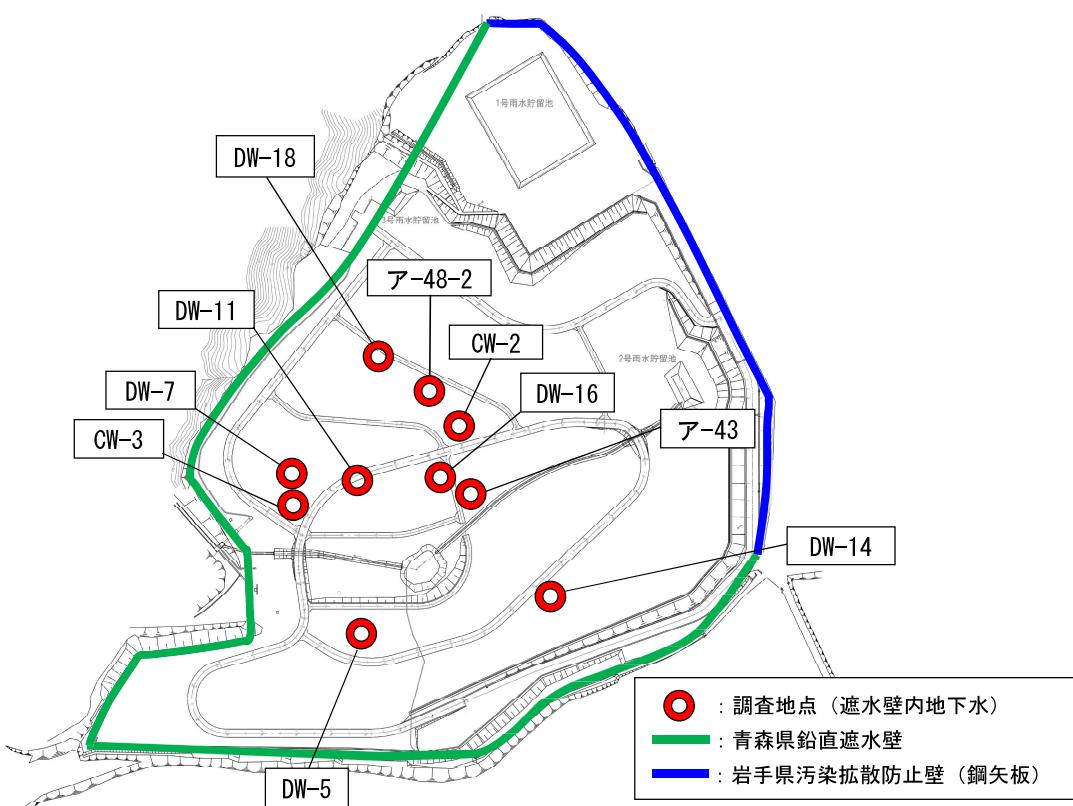
別図2 水質モニタリング位置図(遮水壁内)

③遮水壁内地下水（別図2～3）

11地点について調査を実施したところ、6地点で1,4-ジオキサンが環境基準値を超過しました（基準超過地点は別表のとおり）。

区分	調査 地点数	基準超過 地点数	超過地点	超過項目	測定値	環境基準	過去の最大値
周辺河川・ 湧水等	3	0					
周辺地下水	3	0					
遮水壁内 地下水	11	6	DW-5	1,4-ジオキサン	0.79	0.05以下	0.78 (R7.5)
			DW-7	1,4-ジオキサン	0.47	0.05以下	3.4 (H28.10)
			DW-11	1,4-ジオキサン	0.10	0.05以下	3.3 (H28.9)
			DW-14	1,4-ジオキサン	0.086	0.05以下	0.17 (H28.12)
			CW-2	1,4-ジオキサン	0.24	0.05以下	5.0 (H29.9)
			CW-3	1,4-ジオキサン	0.076	0.05以下	1.2 (H31.2)
計	17	6
