# 八戸港の災害復旧状況について

三八県土整備事務所 八戸港管理所

八戸港管理所では、令和7年12月8日の青森県東方沖地震で被害のあった港湾施設について、工事の復旧状況を定期的に紹介します。

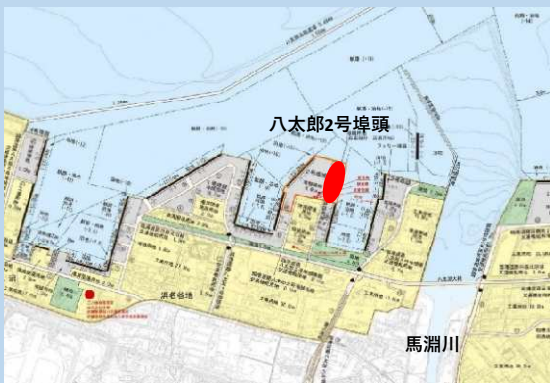
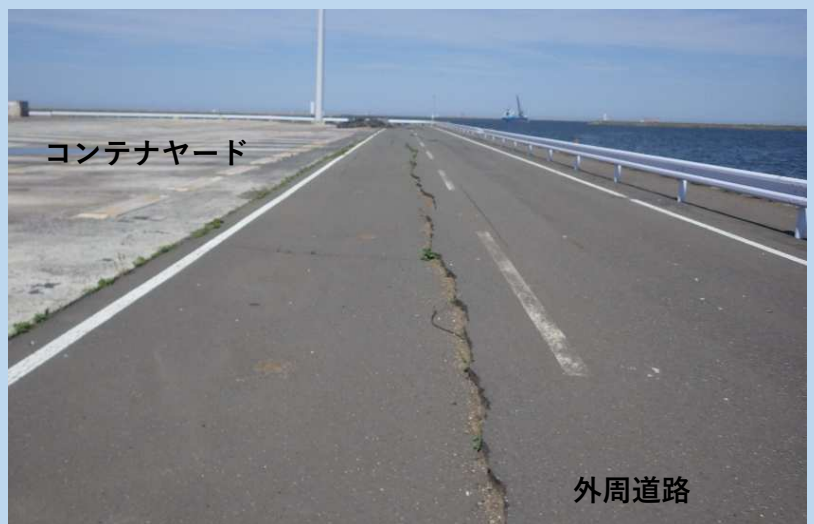
令和8年6月1日 現場の状況（未着手）

平成30年に完成したコンテナターミナル拡張部（約18,000㎡）において、地震による液状化の発生、その影響で舗装面の沈下及び一部のケーソンに移動が生じました。

- ・既存舗装の撤去
- ・外周道路（写真のAs舗装）の仮復旧
- ・仮ヤードの設置（仮のコンテナ置場のため、一部分を舗装）

- ・沈下、破損した舗装は原形復旧とし全面補修を行う。
- ・移動したケーソンは背後土圧を軽減するなどして液状化の土圧に対し安定化を図る。
- ・荷役に影響がないよう復旧工事を進める。

また、7月頃から10月末頃までに舗装を撤去し、その後、ケーソン背後の改良工事、及び段差解消に順次着手していきます。

7月から着手予定

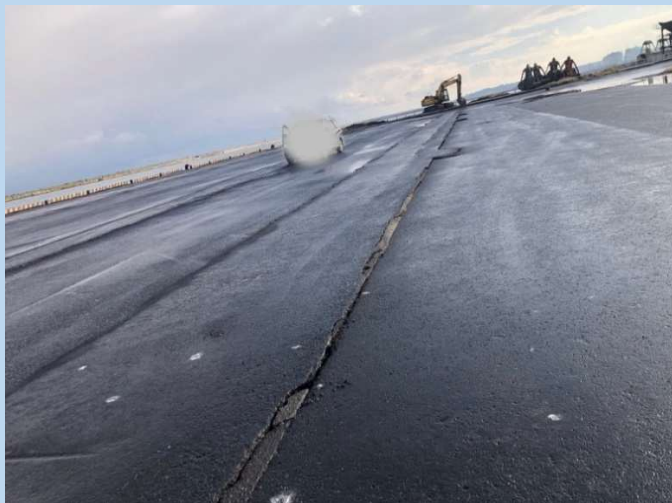
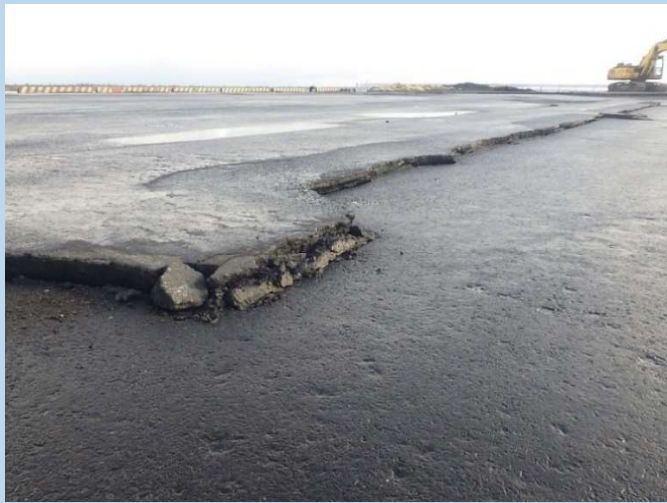
### 被災時の状況

地震による沈下及び舗装のひび割れが発生。応急復旧により、荷役は正常に行われていましたが、今年4月に舗装の陥没が発生し、過去に使用していた荷役機械の基礎コンクリートの下に空洞が発生していたことから、基礎コンクリートの撤去が必要となっています。この工事は、国と県で復旧する工事となっています。

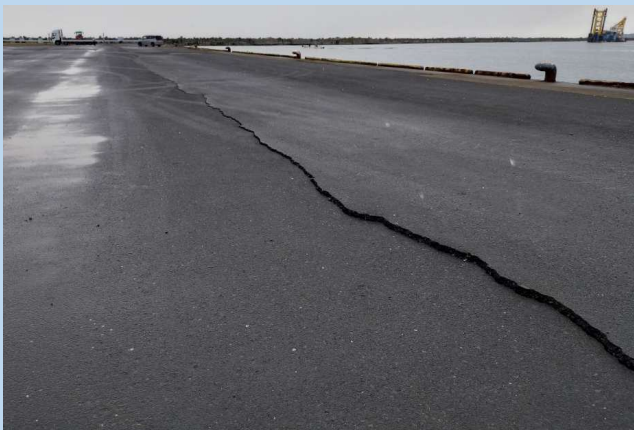
被災時の状況

地震により沈下及び舗装のひび割れが発生。応急復旧により、荷役は正常に行われています。本復旧の工事にあっても、RORO船等の荷役に影響がないよう進める必要があります。この工事は、国と県で復旧する工事となっています。

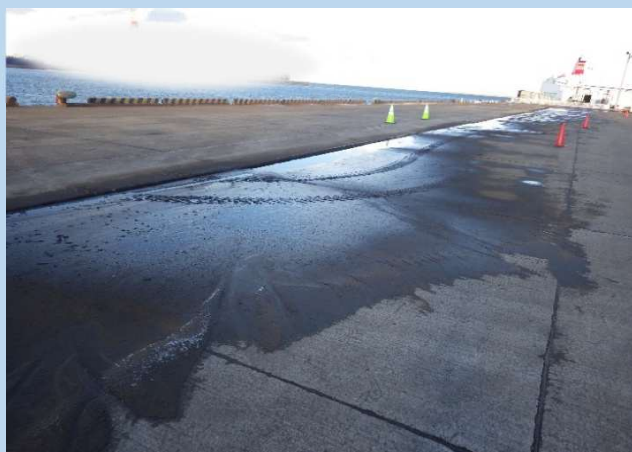
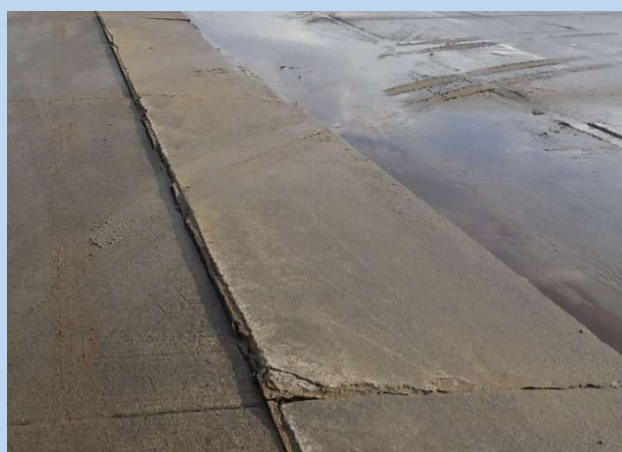
被災時の状況

八太郎N岸壁は地震によりエプロン部に段差が発生しました。4月1日から国の補助金を受けて復旧工事に着手しています。

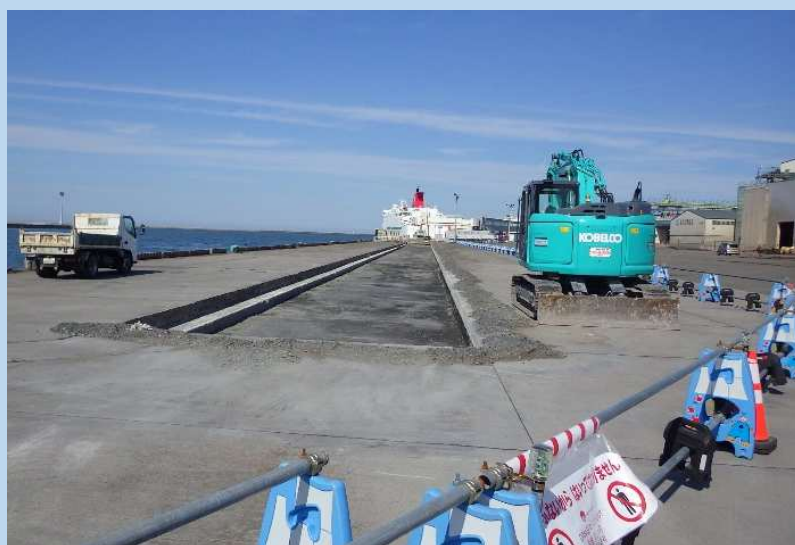
令和8年6月1日 現場の状況

破損した既存コンクリート舗装の撤去が完了し、コンクリート舗装の原形復旧をこれから施工していきます。

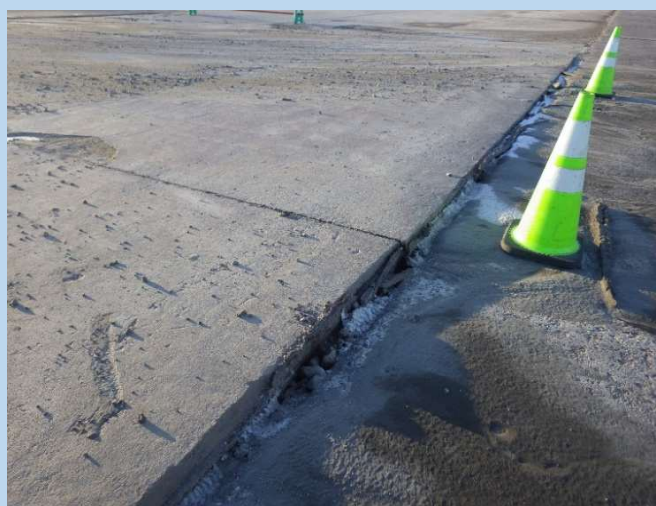
被災時の状況

地震によって液状化が発生し、土砂が噴砂しました。その影響でコンクリート舗装が持ち上がったため、舗装の下に空洞が生じ、舗装目地部に段差が発生しました。4月1日から国の補助金を受けて復旧工事に着手しています。

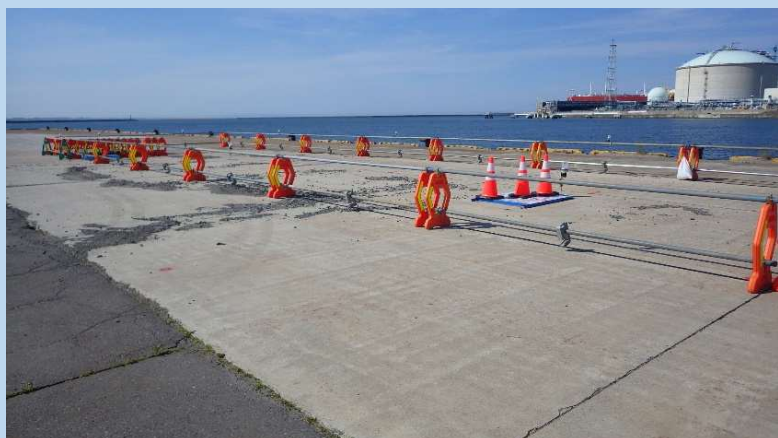
令和8年6月1日 現場の状況

これから、舗装の撤去に着手します。

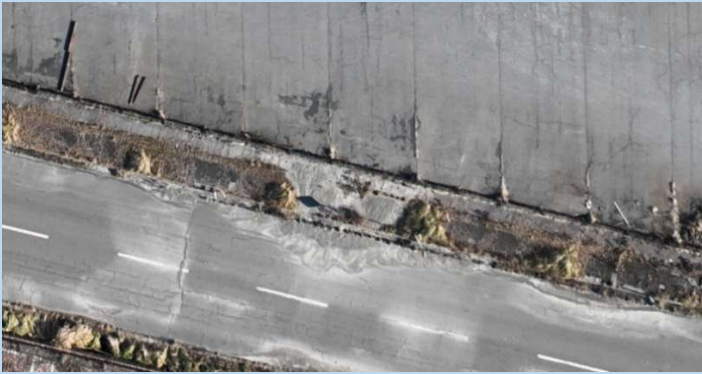
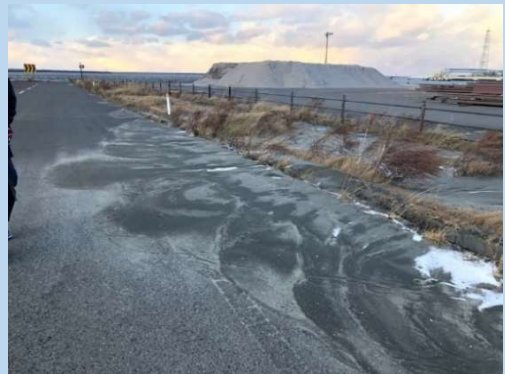
被災時の状況

地震によって液状化が発生し、土砂が噴砂しました。その影響で道路の舗装と側溝が持ち上がり、段差が生じました。舗装をもとの状態に戻すため、4月1日から国の補助金を受けて復旧工事に着手しています。

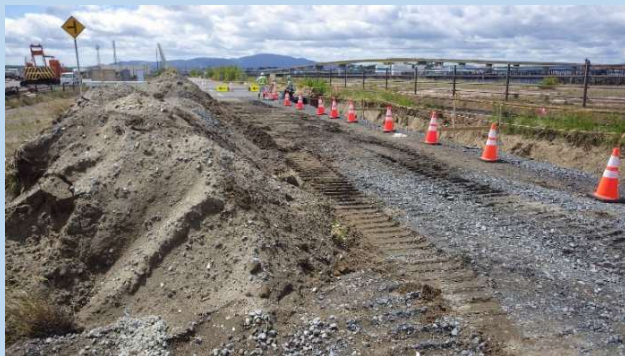
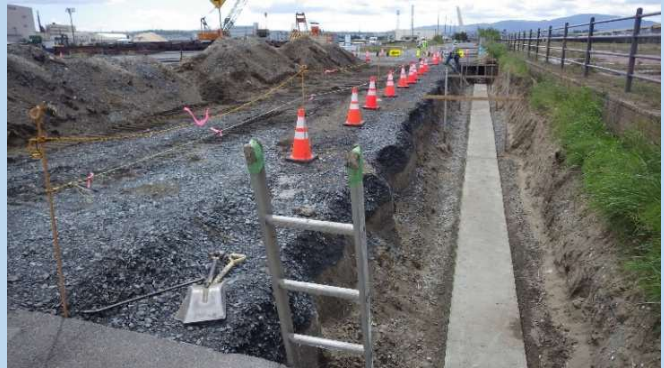
令和8年5月29日 現場の状況

既設舗装、既設側溝の撤去 → 完了  
側溝の復旧 → 工事中（現在）  
舗装の復旧 → 未着手（6月中予定）
