事務連絡
令和2年4月28日

児童福祉施設等に設置している遊具等の安全管理の強化について

都市公園における安全確保について

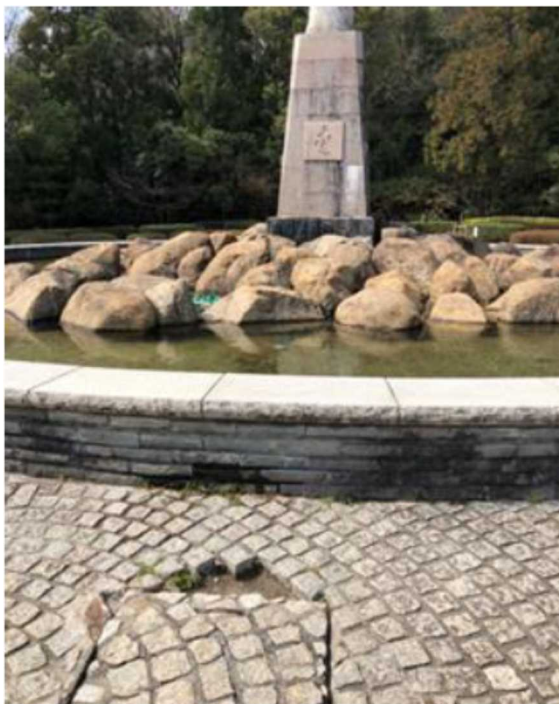
- 発生日 令和2年3月17日（火）
- 発生場所 人口約30万人以上の都市
- 発生公園 広域公園
- 状況
 - ・現場は噴水の排水バルブのふたのすぐ横にあり、ふたを開閉するたびに当たって脆くなっている箇所で、ブロックが取れていた。
 - ・本事故は、70代女性の脚がくぼみに入り、バランスを崩して転倒したものと報告されている。
 - ・現場は前日も日常点検し確認されていた場所であるが、これまでモルタルでくぼみを埋めるなど適切な対処がおこなわれていなかった。
 - ・事故発生後、公園管理者においてモルタルにてくぼみを補修し、園内の同様の構造の箇所については再度見直し補修済み。また、くぼみの隣の蓋の種類についても現在重量があるため、マンホールなどに変更することを検討中。

事故現場

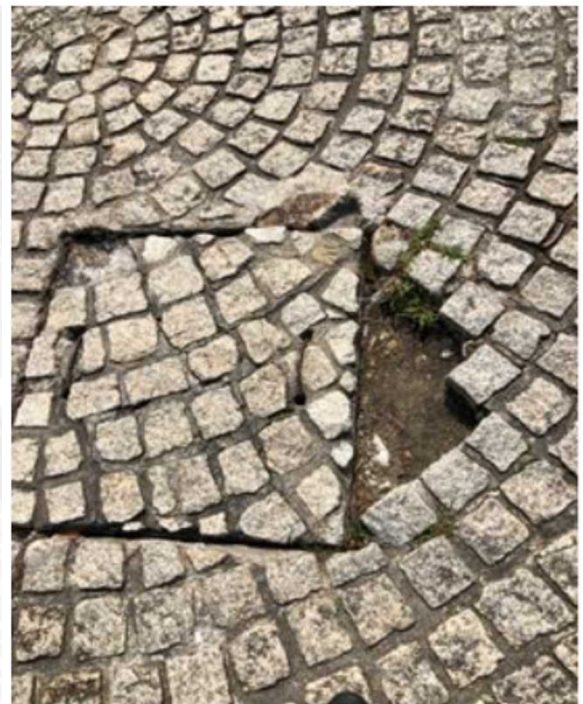
原因となったブロックが取れたくぼみ

別添1の事故について、「公園施設の安全点検に係る指針（案）」では、「（2）発見された公園施設の変状及び異常に対する適切な措置」において、「安全点検等により発見された変状及び異常については、直ちにその程度に応じて公園施設の使用中止、修繕の応急措置を講ずるとともに、補修、移設、更新などの本格的な措置の方針を迅速に定めて、その措置を行うものとする」としています。

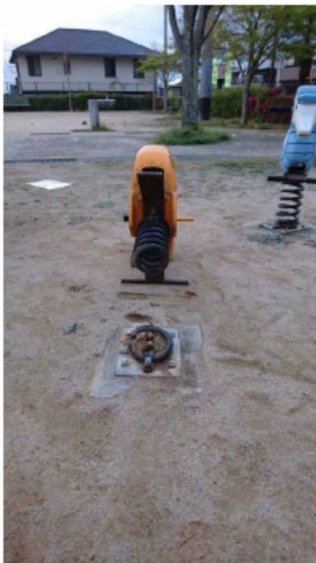
- 発生日 令和2年4月12日（日）
- 発生場所 人口約20万人以上の都市
- 発生公園 街区公園
- 状況
 - ・本事故は、3歳女兒がスプリング遊具で遊んでいたところ、根本付近が破断し、勢いで投げ出され、地面で顔面を打撲した。
 - ・スプリングが破断した理由は、金属疲労によるものと考えられる。
 - ・本遊具は平成11年4月に設置後、下部プレート及びボルトの交換、スプリングの塗装は実施されていたが、消耗部材であるスプリングの交換は実施されていなかった。
 - ・事故発生後、公園管理者において当該遊具と同種のスプリング遊具については使用禁止措置を実施している。

事故状況

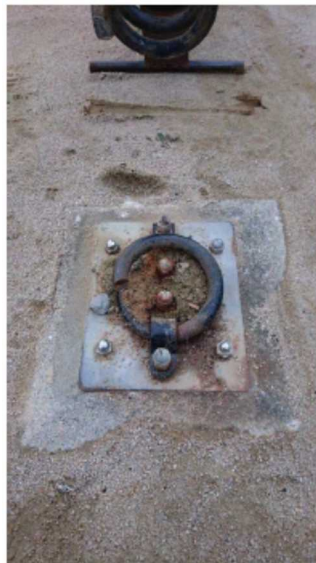
根本破断状況

また、別添2及び別添3の事故について、「都市公園における遊具の安全確保に関する指針（改訂第2版）」では、「4-3（1）点検手順に従った確実な安全点検」において、消耗部材の点検に係る解説として「適時適切な交換・補修を行い、部材の脱落・破断等による事故を未然に防止する考え方に基づいて、安全点検を行う必要がある。」としています。

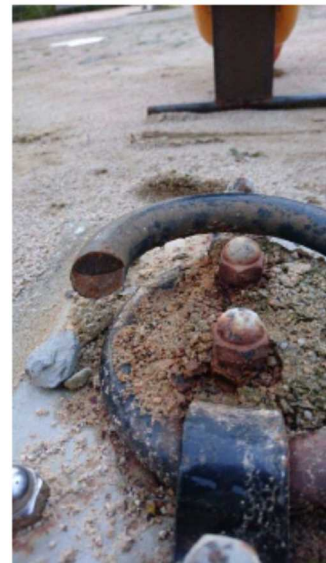
根本破断状況（拡大）

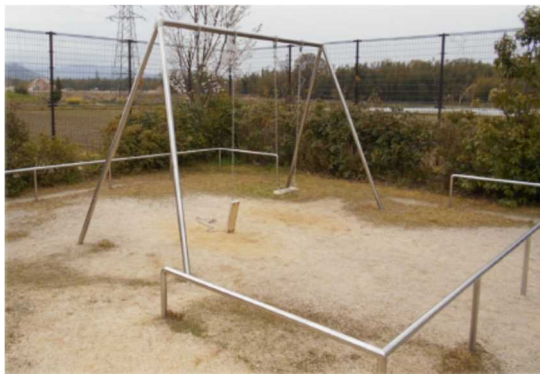
- 発生日 令和2年4月17日（金）
- 発生場所 人口約10万人以上の都市
- 発生公園 街区公園
- 状況
 - ・本事故は、10歳男児がブランコで遊んでいたところ、吊り金具のボルトが破損したことにより落下し、右側鎖骨骨折及び後頭部を打撲した。
 - ・吊り金具が破損した理由は、経年劣化によるものと考えられる。
 - ・令和2年1月21日の点検時では、外観中心に点検を行い、異常の確認はできなかった。
 - ・本遊具は平成8年1月に設置後、座面交換を実施しているものの、今回事故の原因となった吊り金具の交換記録は残っていなかった。
 - ・事故発生後、公園管理者において市内公園の遊具について緊急点検を実施し、同等品のブランコ45基を含む51公園、58基の遊具を使用禁止とした。今後は詳細な点検を行い、安全性が担保できないものについては修繕を実施していく。

事故状況

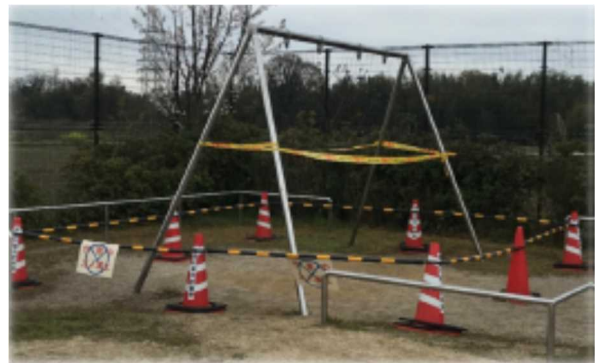
遊具使用禁止措置状況

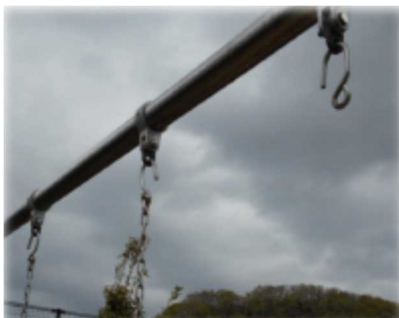
吊り金具状況

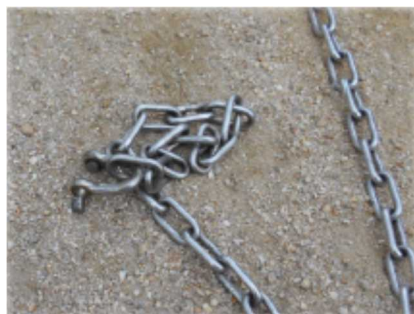
吊り金具破損状況

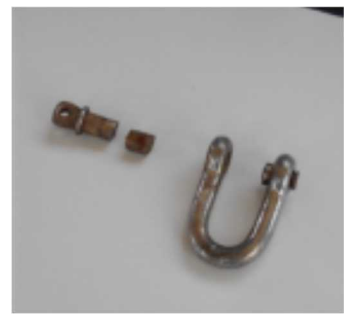
吊り金具破損部詳細
