事業名	河川事業(総合流域防災事業)	地区名等	天田内川
-----	----------------	------	------

## [費用対効果の算定内容]

## 1. 費用対効果の算定根拠

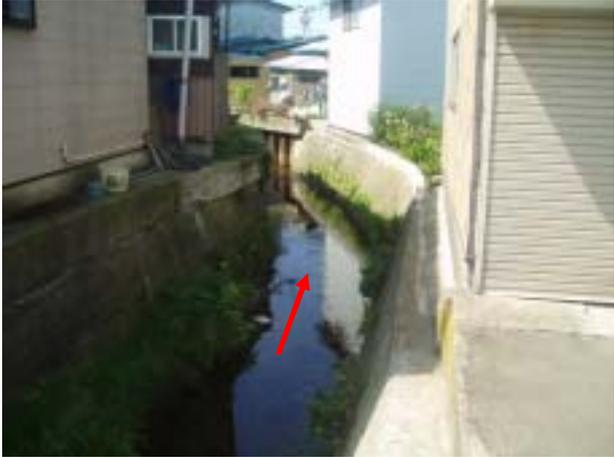
現況写真(未改修区間)

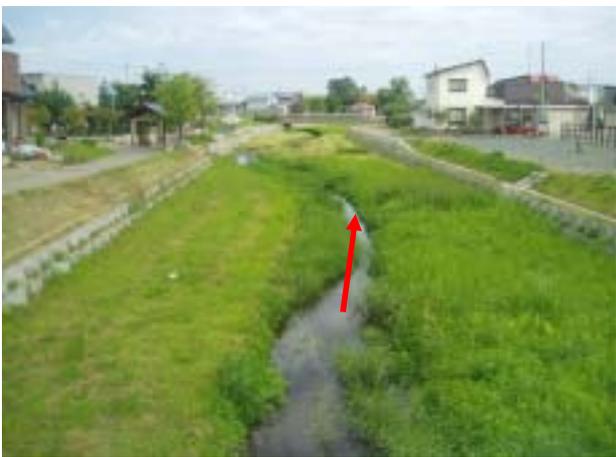
現況写真(改修済み区間)

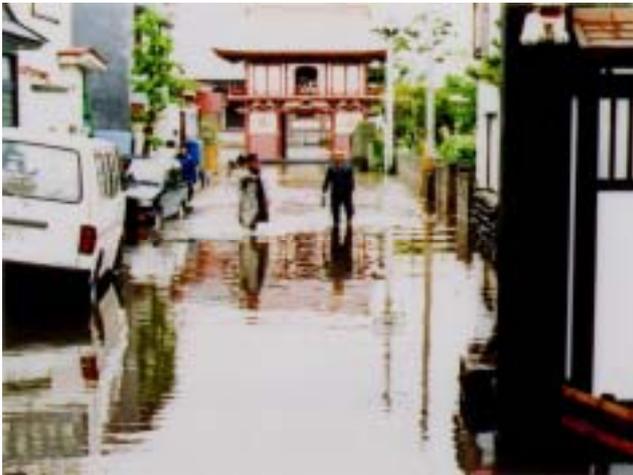
浸水被害状況(平成2年9月19日～20日:油川地区)

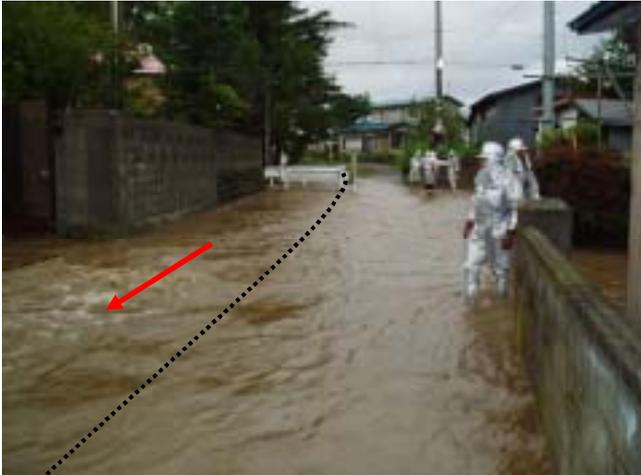
浸水被害状況(平成17年9月14日～15日:岡町地区)
