事業名	河川事業(広域基幹河川改修事業)	地区名等	田名部川
-----	------------------	------	------

[費用対効果の算定内容]

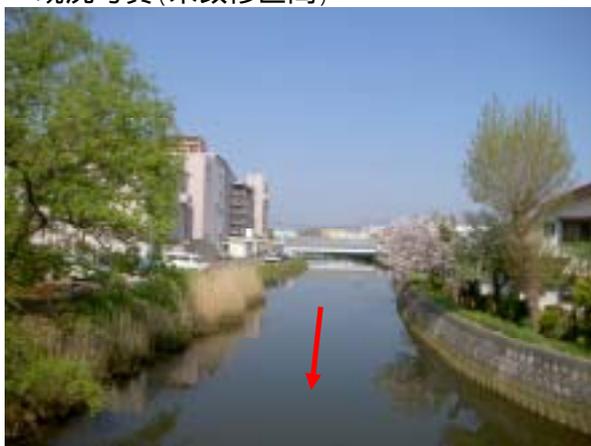
現況写真(未改修区間)

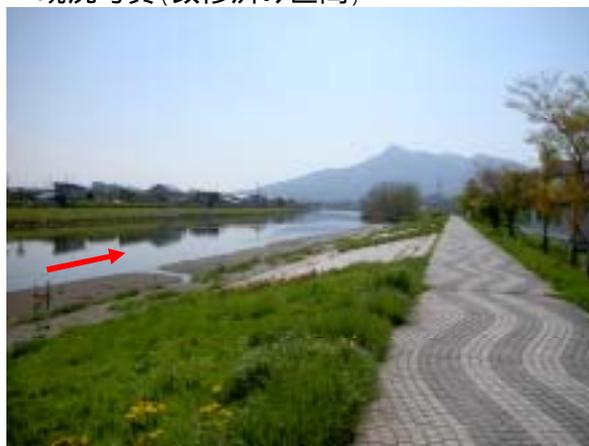
現況写真(改修済み区間)

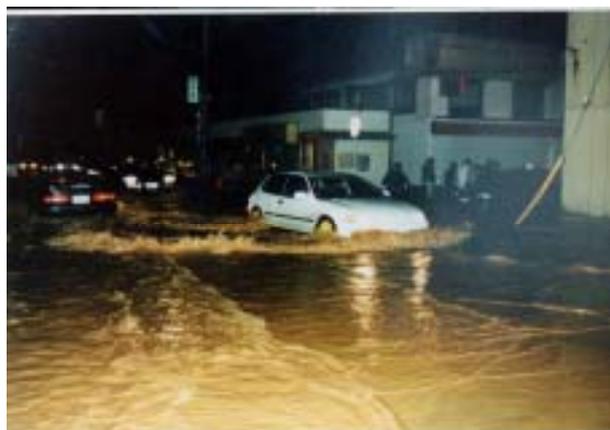
浸水被害状況(平成6年9月23日～24日)

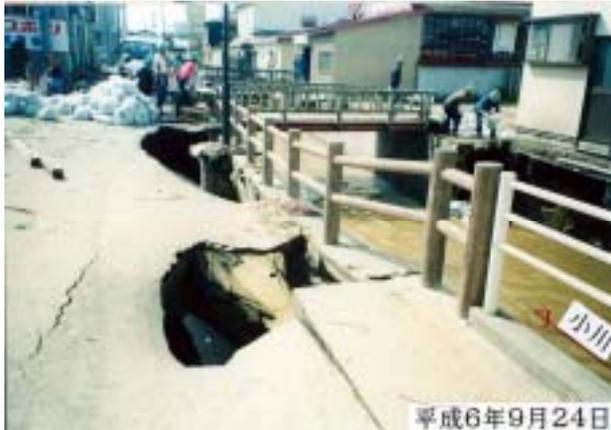
浸水被害状況(平成6年9月23日～24日)
