事業名	地域用水環	境整備事業(魚道整備)	地区名	清川堰		市町村名	今別町		
工種									
配慮事項区分		上下流の連続性の確保(頭首工への魚道設置)				施工年度	H19 ~ H21		
農業地域類型		***				地形勾配	***		
事業による影響魚		魚道を設置することによ	ることにより、頭首工で分断されていた魚類の				)生息環境が改善(修正)される		
保全対象生物の		アユ、ヤマメ、イワナ、 ウグイ、サクラマス、ド ジョウ	今別川水系に生息している魚類のうち、遡上や降下など河川の上下を移動(回遊)する魚種を対象とした。					川の上下流	
保全対象生	物の生活史	等から見た配慮事項							
配慮施設の構造等 を検討する際に留意 した事項		魚類の移動区間として河川の連続性を損なうことな〈安全にかつ速やかに遡上できるように配慮した。							
配慮施設の 決定する際 した事項		今別川には数多くの魚類が確認されており、その遡上を妨げないように、また、農業水利施設 としての機能が発揮され維持管理に支障を与えない位置とした。							
環境配慮5点	原則区分	修正							
配慮施設の	)構造		施設の設計	条件等					
施設名称	清川堰頭首	工魚道	代掻き期		5/15 ~ 5/24		4		
箇所数	1箇所		用水期間	普通期		5/25 ~ 9/1			
延長	102.1m(魚	道上) ————————————————————————————————————		非灌漑期		9/2 ~ 5/14			
	魚道:傾斜隔壁越流型		配慮施設の非灌漑期の 水の有無、確保状況			今別川の河川維持流量あり			
			水深(cm) 流過		流速	[(m/s) 流量(m3/s		(m3/s)

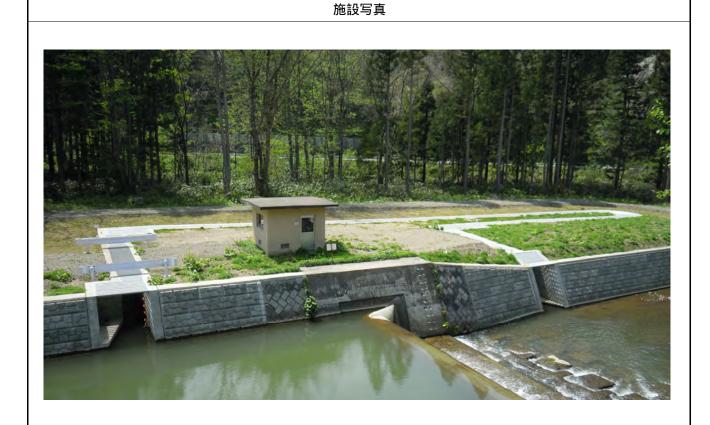
H22.5.18撮影

写真説明

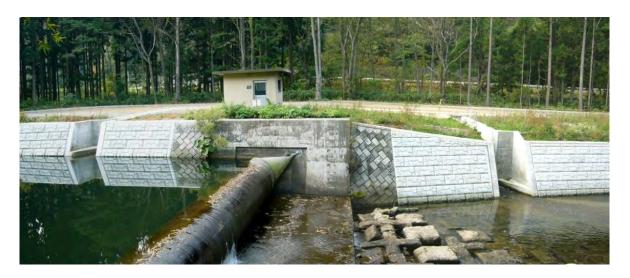
魚道工設置状況

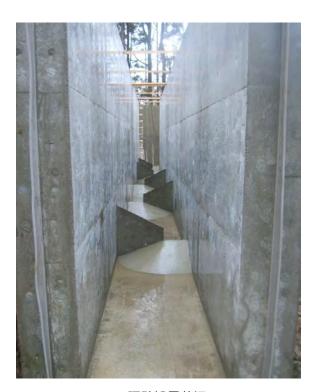
隔壁設置状況
