環境保全課

令和元年度県境不法投棄事案に係る周辺環境等モニタリング調査（水質）の結果について
～8月度～

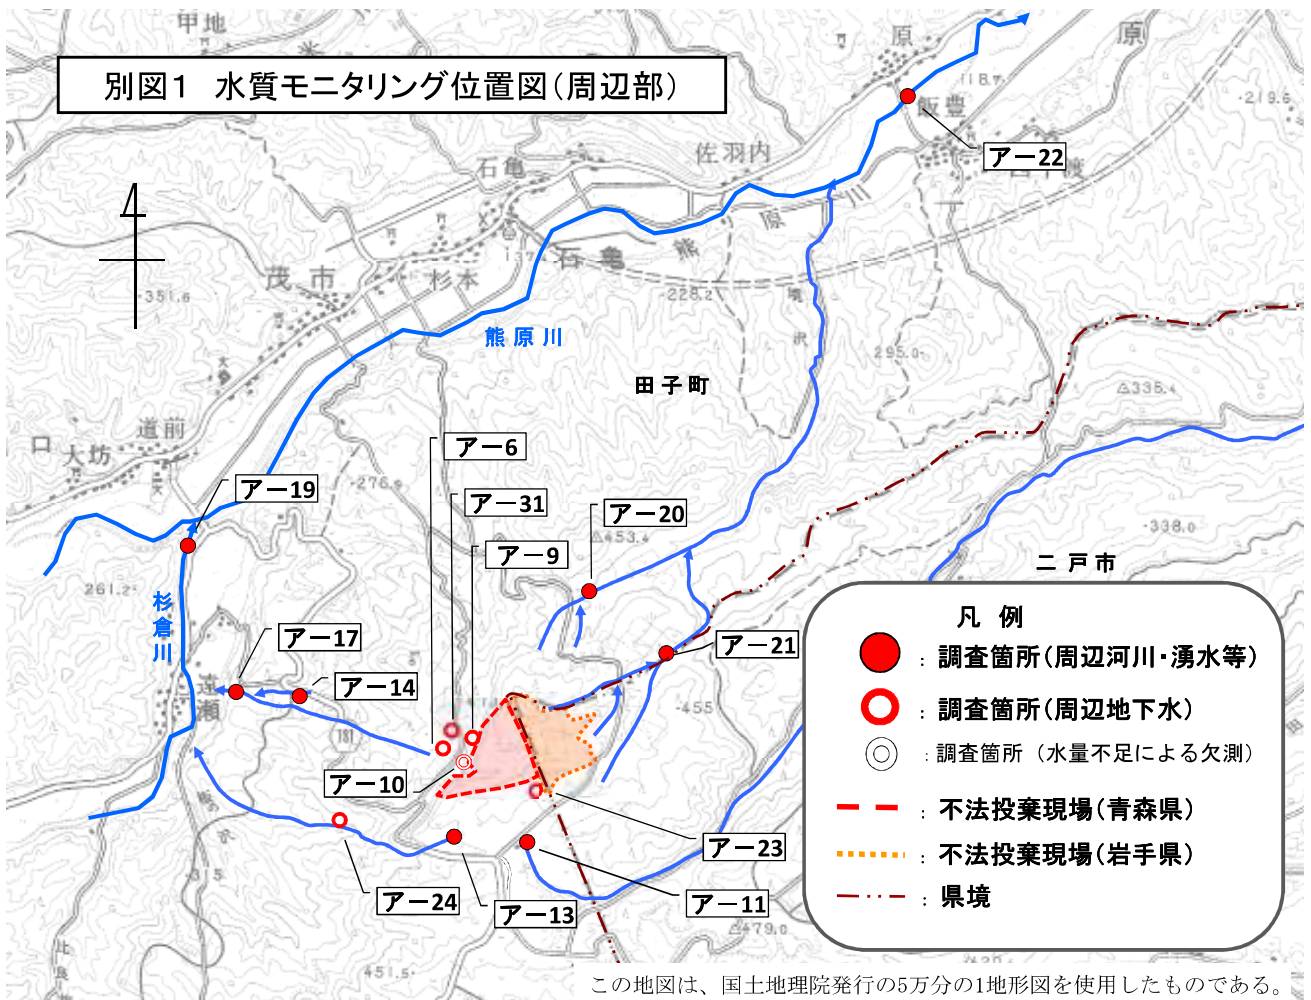
別図1 水質モニタリング位置図(周辺部)

境沢県境(ア-21)ほか7地点について調査を実施したところ、環境基準値を超える値は検出されませんでした。

場内西側斜面(ア-9)ほか5地点について調査を実施したところ、環境基準値を超える値は検出されませんでした。

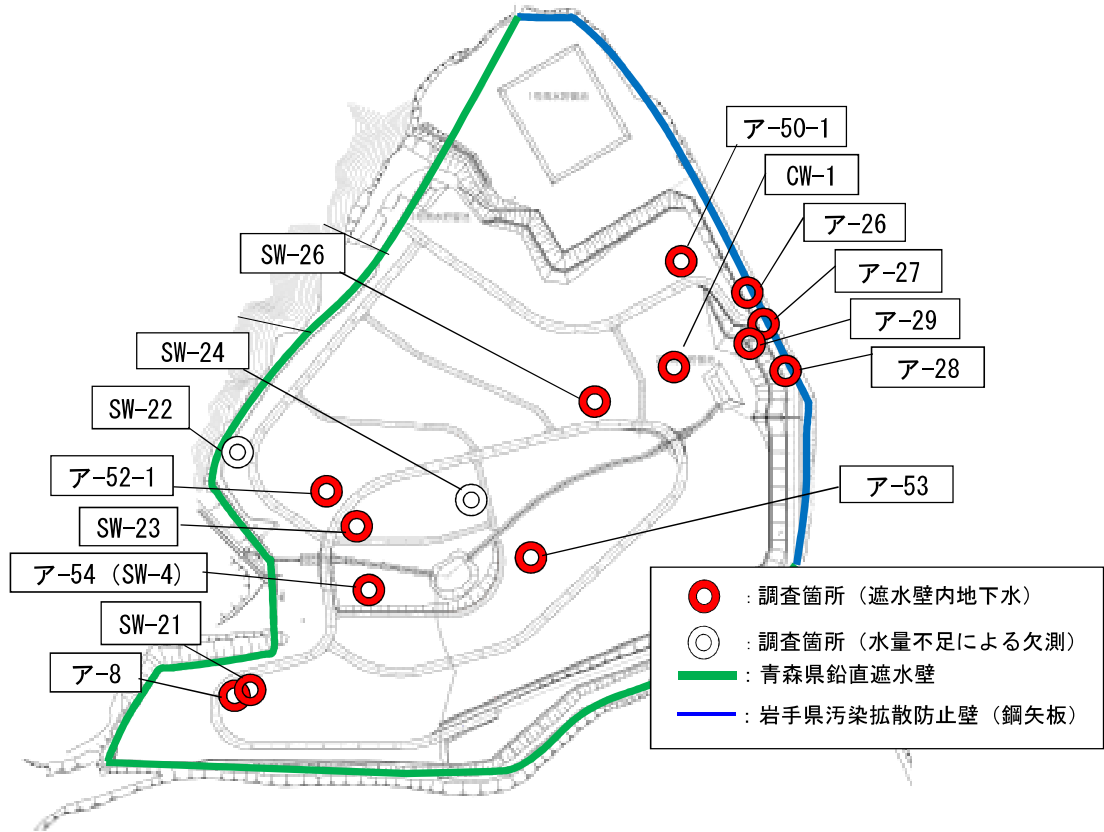
別図2 水質モニタリング位置図(遮水壁内:第一帯水層)

観測井戸23地点及び揚水井戸20地点について調査を実施したところ、26地点で環境基準値を超える値が検出されました(基準超過地点は別表のとおり)。
