青森・岩手県境不法投棄事案

# 環境再生に向けた取り組み

平成22年7月

青 森 県

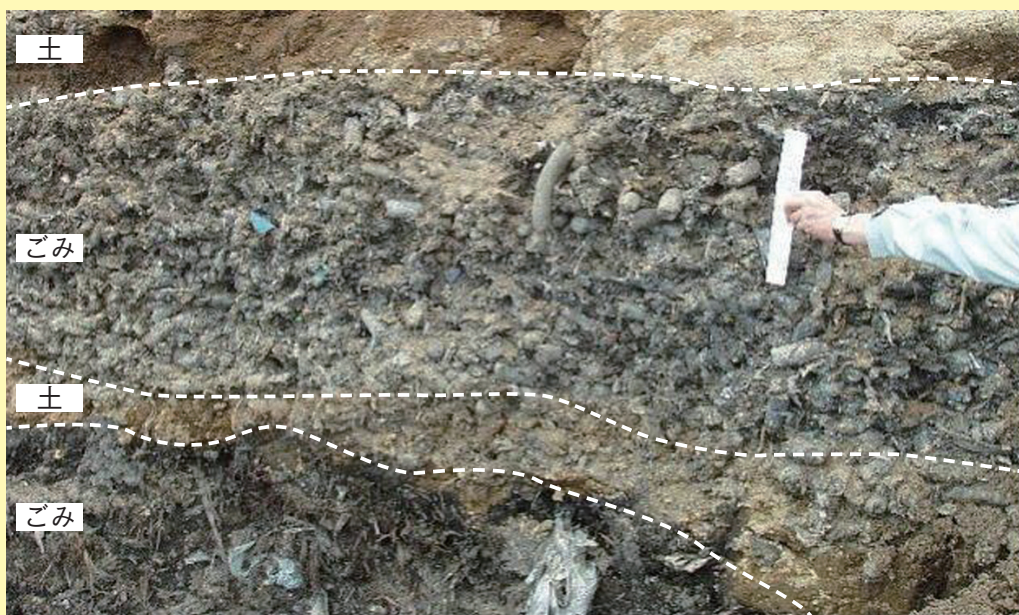
ごみの上に覆土して隠す投棄方法が繰り返されていました。

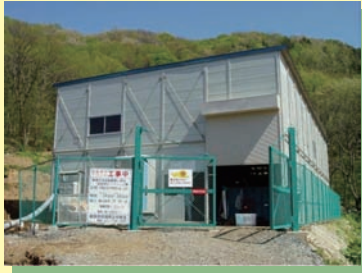
仮設浄化プラント（H17.7撤去）

浸出水処理施設が完成するまでの間、日処理量400m<sup>3</sup>の仮設浄化プラント（凝集沈殿＋砂ろ過）を平成16年3月から17年5月まで稼働させました。（平成17年7月に撤去）

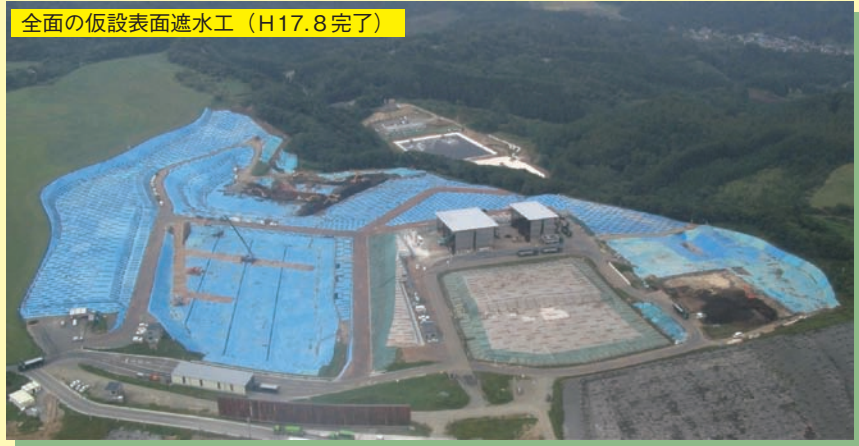
全面の仮設表面遮水工（H17.8完了）

雨水と廃棄物の接触を防ぐため、ブルーシート等による仮設表面遮水シートを敷設し、雨水の排水溝を整備しました。併せて、遮水壁の施工に備えて場内道路などを整備しました。

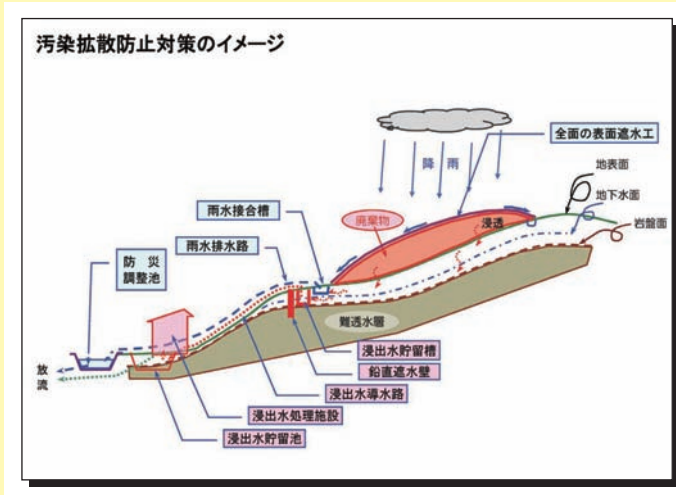
廃棄物に触れて汚染された浸出水が現場外に出ないように遮水壁を設置しました。浸出水は浸出水処理施設に送られ、汚染物質を除去した後に放流しています。

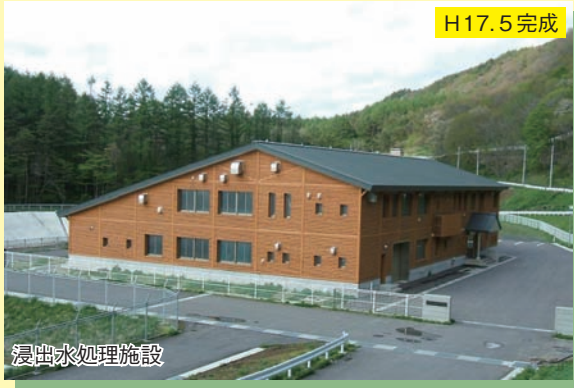
浸出水処理施設

日処理量150m<sup>3</sup>の浸出水処理施設及び浸出水貯留池は、平成17年6月から稼働しています。

凝集沈殿処理、生物処理、凝集膜ろ過処理など様々な処理を行い、周辺環境に影響のないきれいな水にして放流しています。

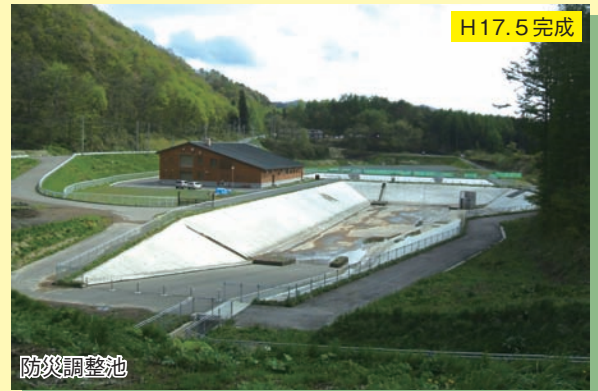
防災調整池

平成17年6月以降、不法投棄現場に降った雨は雨水排水路に集められ、いったん防災調整池に入ってから、近くの沢へ放流しています。

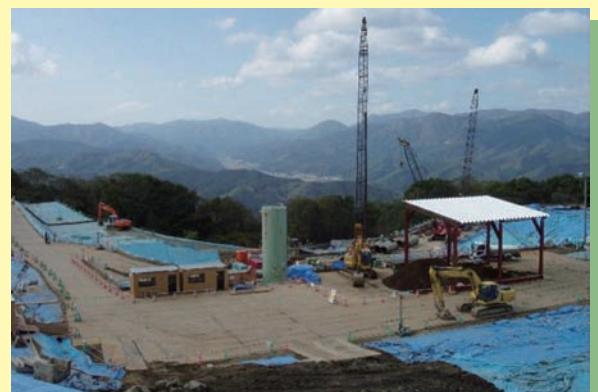
平成17年10月の遮水壁工事状況

地中に平均深さ約20m、厚さ約50cm、透水係数が10<sup>-6</sup>cm/秒以下で、難透水性岩盤に密着させる構造として、長さ987mの壁を設置しました。平成17年6月に着工し、18年9月に完成しました。

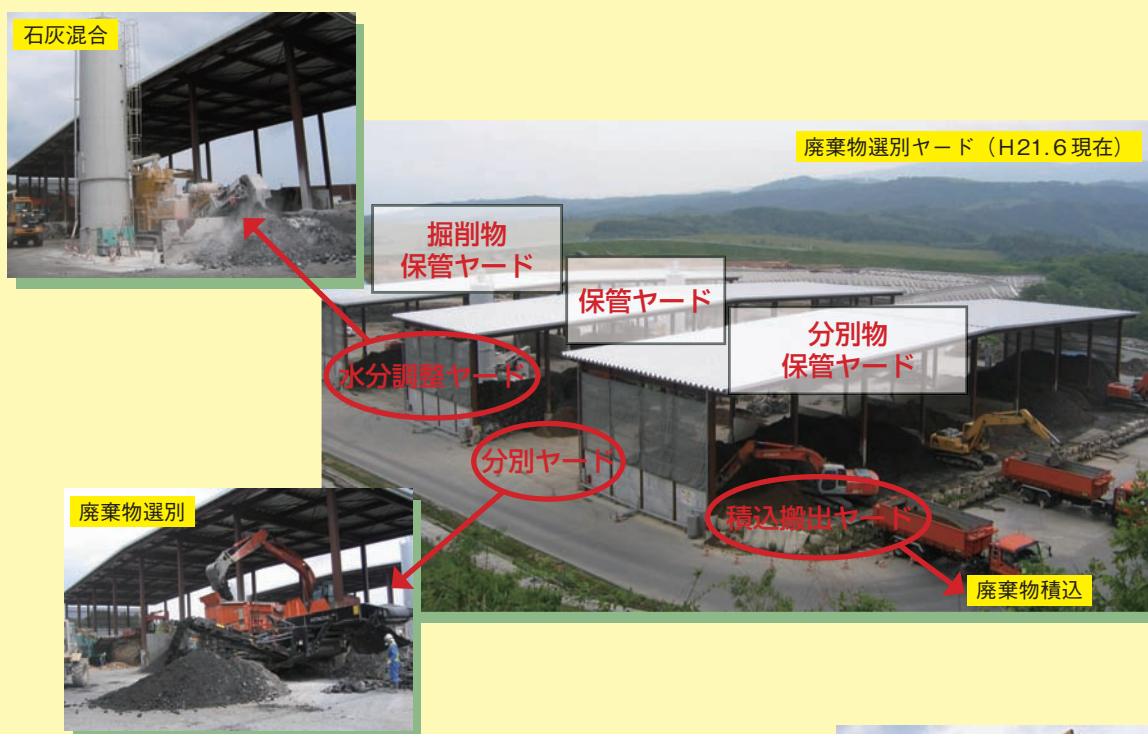
- 廃棄物は、特別措置法に基づき、平成16年1月に環境大臣の同意を得た「青森・岩手県境不法投棄事案に係る特定支障除去等事業実施計画書」により対応することとしています。
- 平成21年度までに、約37.0万㎡（約53.6万トン）を撤去しました。
- 廃棄物の処理方法は加熱処理を基本とし、青森RER(株)、八戸セメント(株)、奥羽クリーンテクノロジー(株)、三菱マテリアル(株)青森工場、(株)庄司興業所の5社で処理を行っているほか、確認分析の結果、普通産業廃棄物であることが確認できた廃棄物については、(株)ウイズウェイストジャパン、(株)青森クリーンの2社で埋立処理を行っています（平成22年4月現在）。
- 加熱処理をする廃棄物は、廃棄物選別ヤードで、石灰を混合（水分調整）した後に3種類の大きさに選別し、運搬車両に積み込んでいます。
