# 電気探査による調査結果

## 電気探査による調査結果 (高密度電気探査測線位置図)

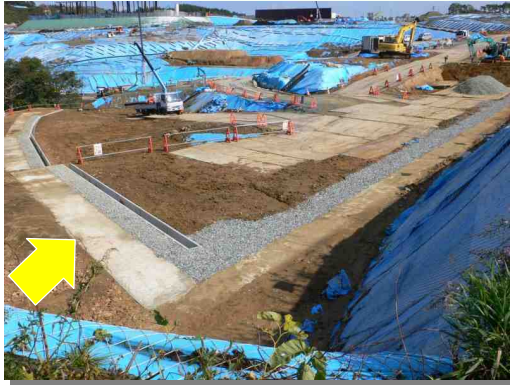
汚染拡散防止対策

(鉛直遮水壁)

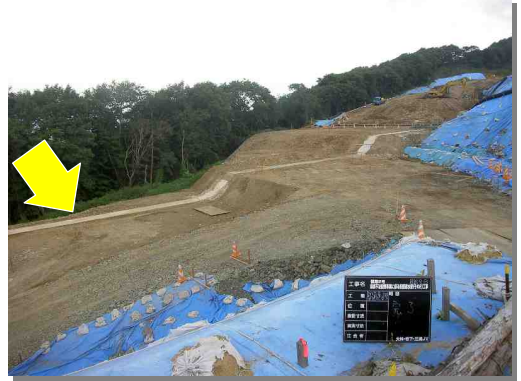
汚染拡散防止対策

(鉛直遮水壁)

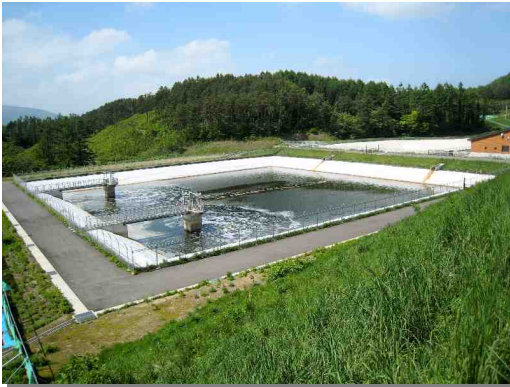
汚染拡散防止対策

(浸出水貯留池)

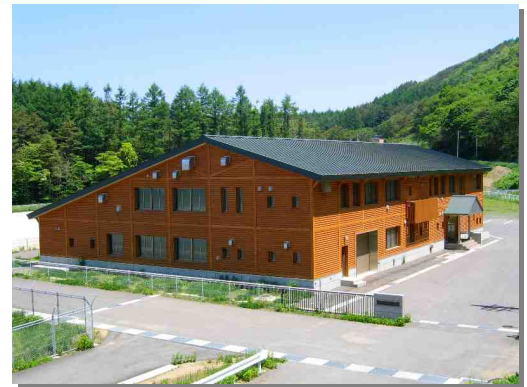
汚染拡散防止対策

(浸出水処理施設)

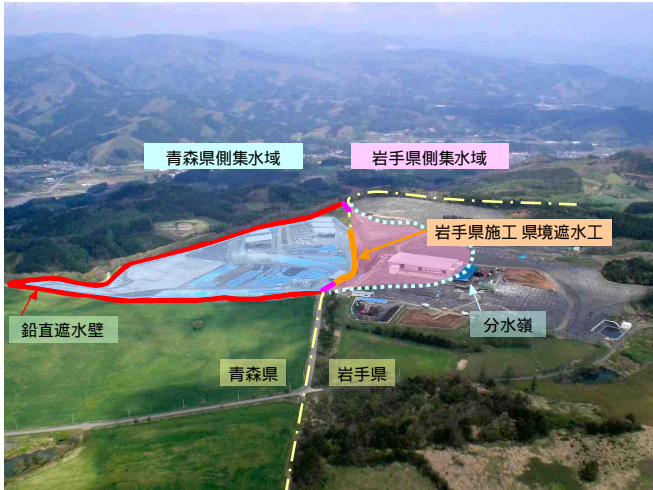
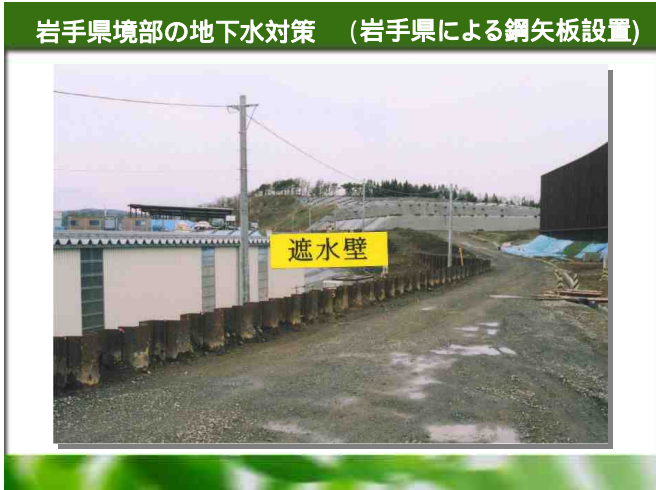
岩手県境部の地下水対策 (岩手県による鋼矢板設置)
