平成20年3月25日

県境再生対策室

平成19年度県境不法投棄事案に係る周辺環境等  
モニタリング調査の結果について(第12回目)

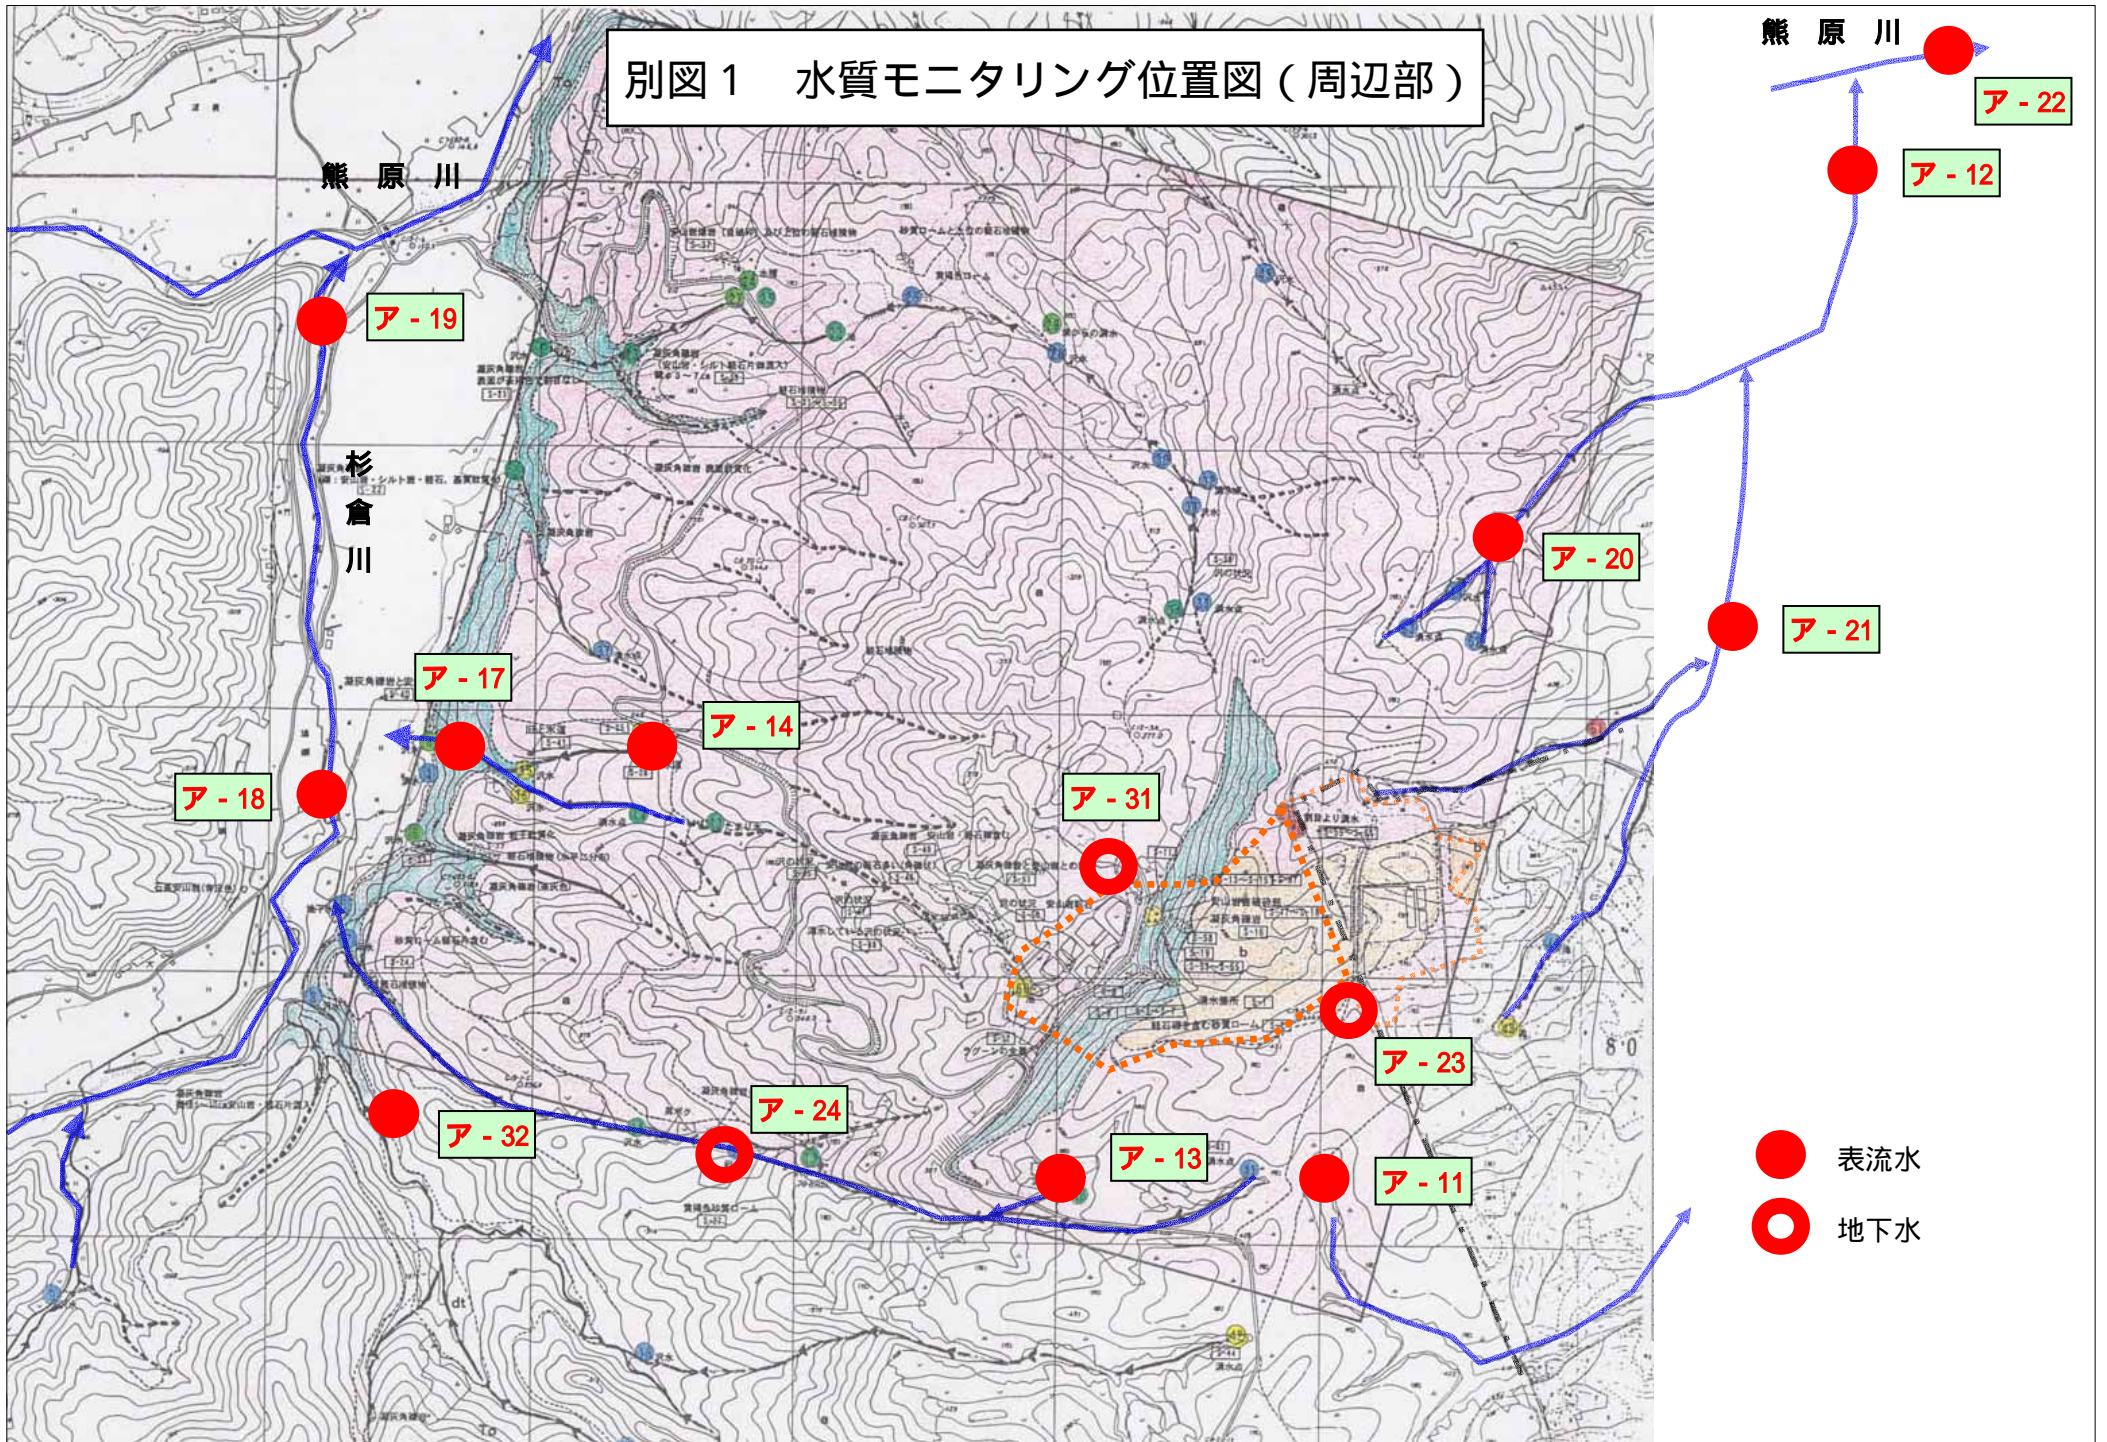
別図1 水質モニタリング位置図(周辺部)

熊原川(飯豊橋)(ア-22)ほか6地点について調査を実施したところ、「環境基準値」を超える値は検出されませんでした(別表1及び別図1のとおり)。

南側県境地下水(ア-23)ほか1地点について調査を実施したところ、「環境基準値」を超える値は検出されませんでした(別表2及び別図1のとおり)。
