## 地山の分析結果について

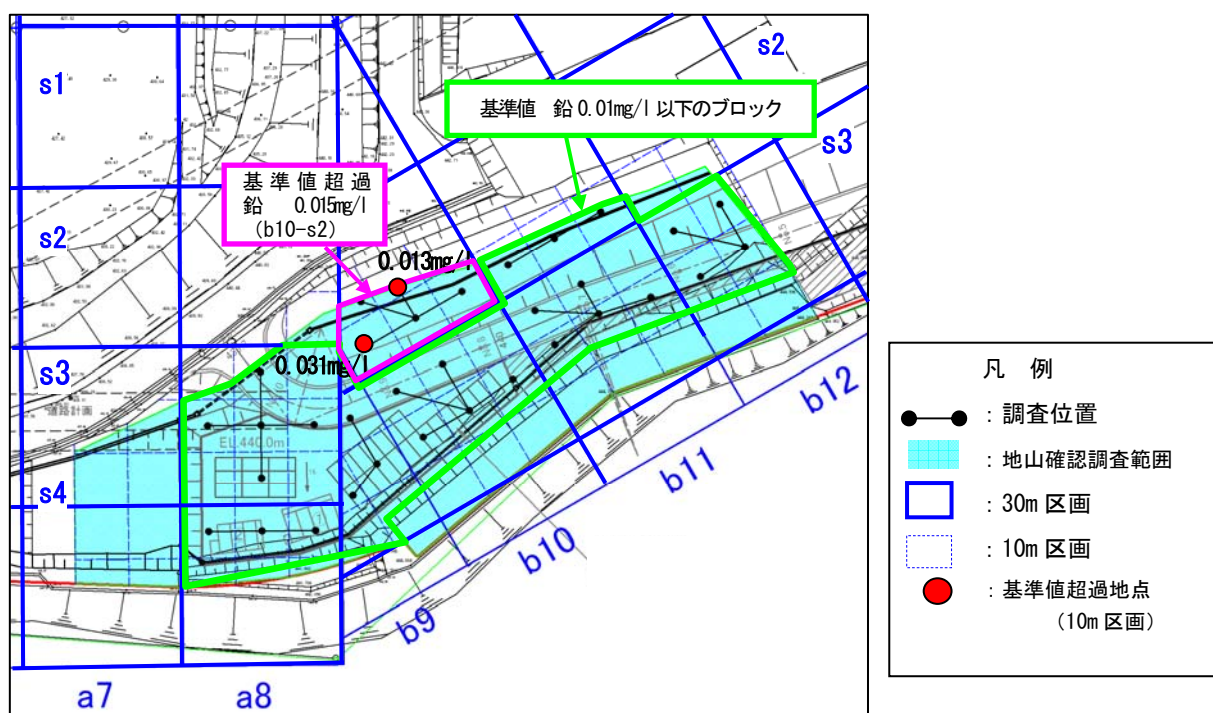
30m区画で8区画

(2) 重金属等のうち鉛について30m区画の1区画の表層で土壌環境基準値を超過し、当該1区画を細分した10m区画では2区画の表層で土壌環境基準値を超過しました。

(2) 鉛が環境基準値を超過した10m区画の2区画については、今後、区画毎の1地点で深度方向に1m毎に鉛の分析を行い、基準値超過区間を確認します。
