水災害の特徴と対策について

令和 2年 5月

東北地方整備局 河川部

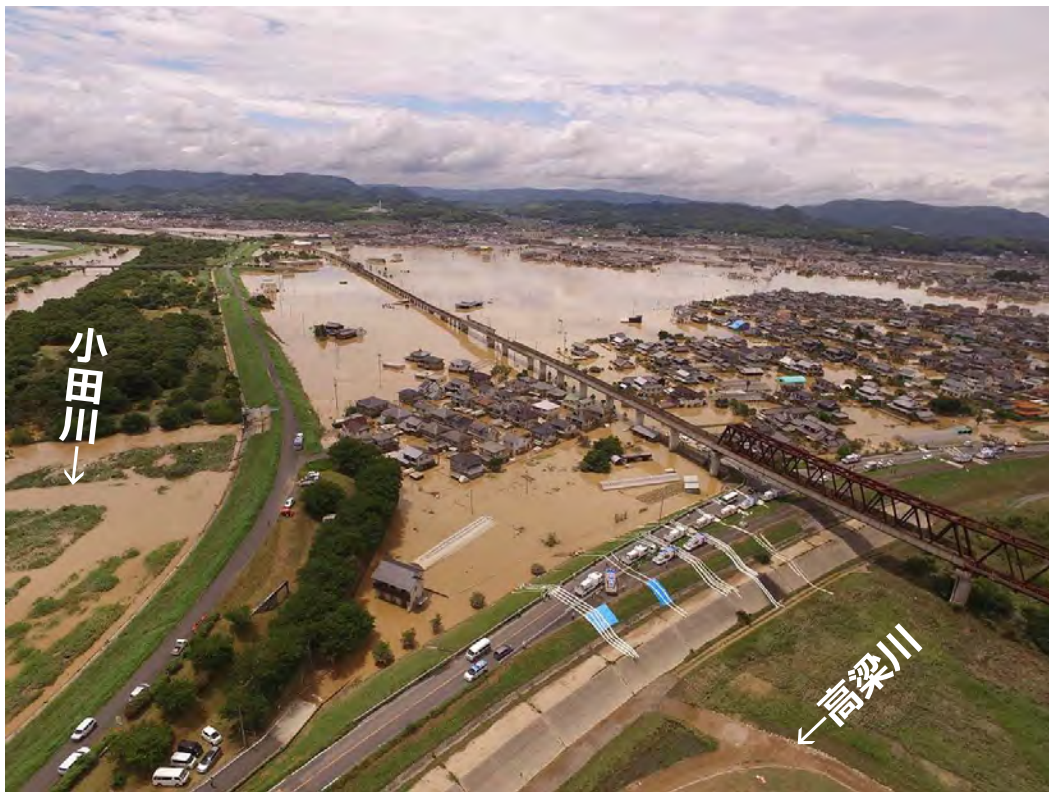
高梁川水系小田川(岡山県倉敷市)

- 左岸及び複数の支川の決壊、右岸の越水により、真備町を中心に浸水被害(約1,200ha、約4,600戸)

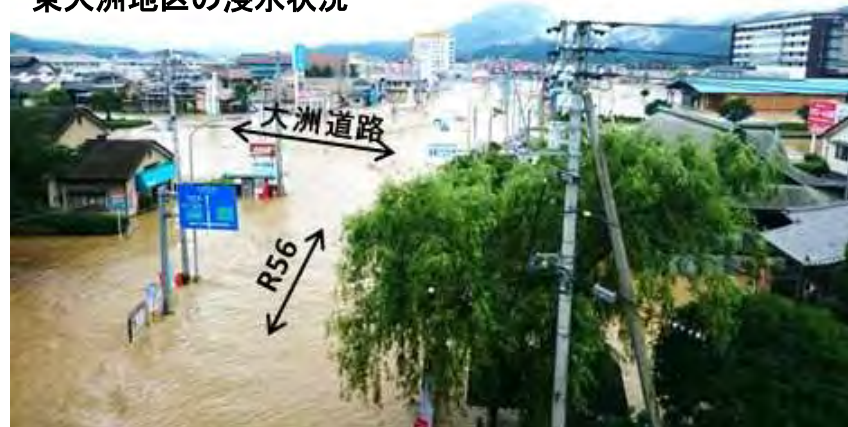
肱川水系肱川(愛媛県大洲市)

- 越水等により、大洲市全域で浸水被害(約3,100戸)
東大洲地区の浸水状況

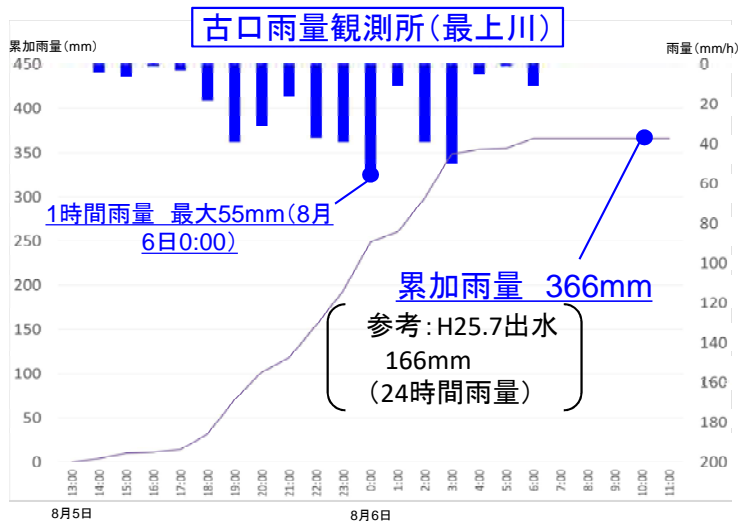
平成30年8月5～6日 最上川出水(前線)の概要

- 山形県内の古口雨量観測所(国交省)では24時間雨量366mm(既往最大198mm(H2.6))、平根雨量観測所(国交省)では同333mm(既往最大185mm(H25.7))を観測し、**既往最大の雨量を記録**。
- 最上川の古口水位観測所、下瀬水位観測所で**氾濫危険水位を超え**、支川鮭川、金山川では**既往最高**の水位を記録。
- 外水及び内水によって、**200戸を超える浸水被害**が発生。

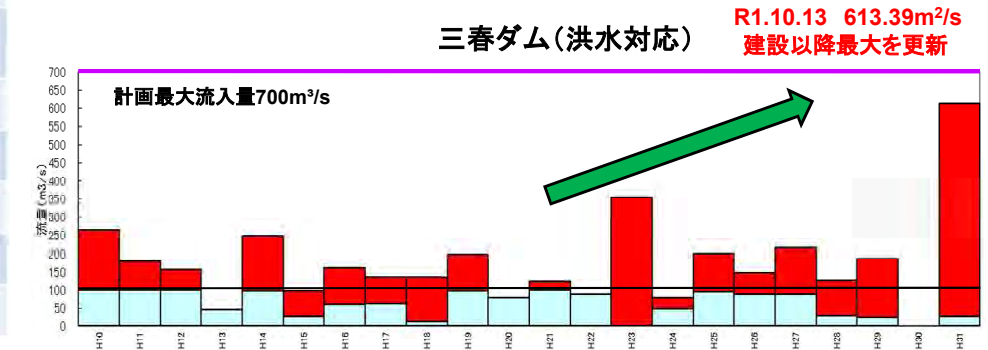
- 近年(H23以降)、**18管理ダムのうち最上川水系を中心に13ダムにおいて管理以降、最大上入量を記録。**
- 北上川水系の**御所ダム、四十四田ダムの2ダムでは、H25年度に計画最大上入量を超過。**
- 阿武隈川水系の**三春ダムは、令和元年台風第19号により最大上入量を更新。**
- ダムの機能発揮のためには、河道のネック箇所などの整備が重要。

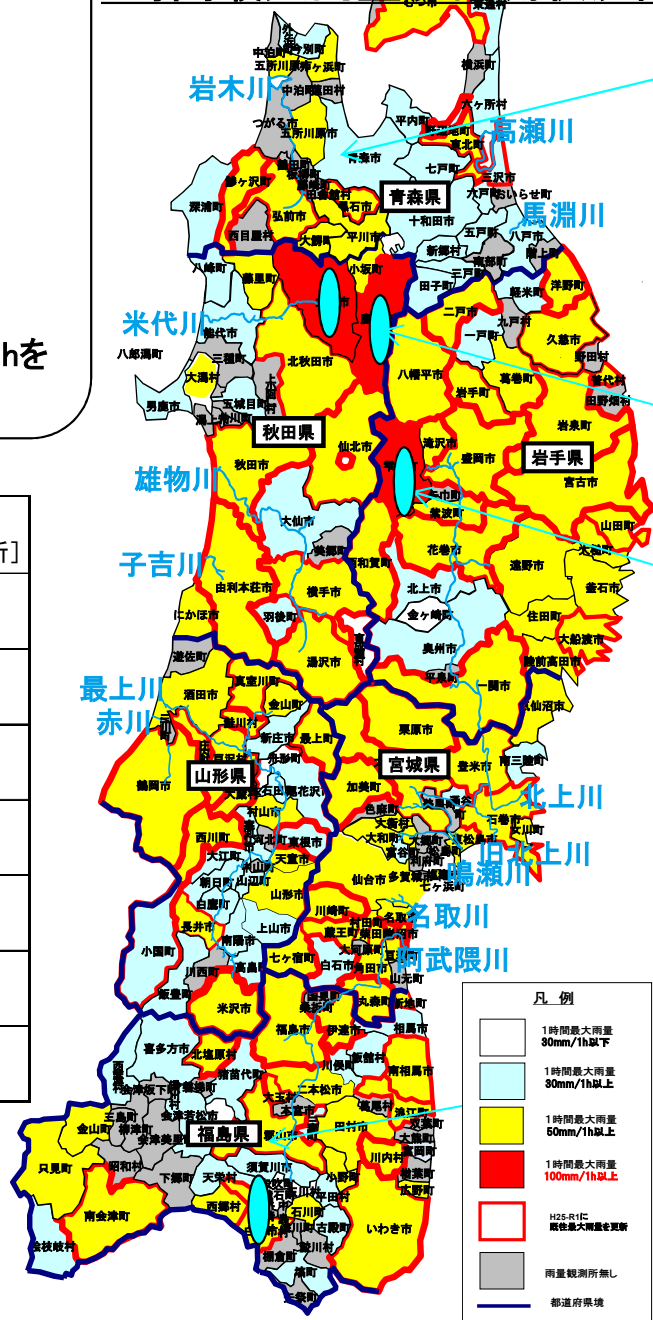
H25.1~R1.12 1時間最大雨量の観測状況図

- ・平成25年は東北管内において、これまで経験したことがないような短時間の集中豪雨が発生。
 - ・平成25年に、1時間最大雨量が100mm/1h以上となった雨量観測所が3箇所。
 - ・令和元年は白河観測所で94.5mm/1hを観測。
 - ・近年50mm/1h以上を観測した観測所数が増加。
- (観測開始(1937年)以降に東北地方で、1時間最大雨量100mm/1hを超える雨量を観測していたのは3箇所のみ)

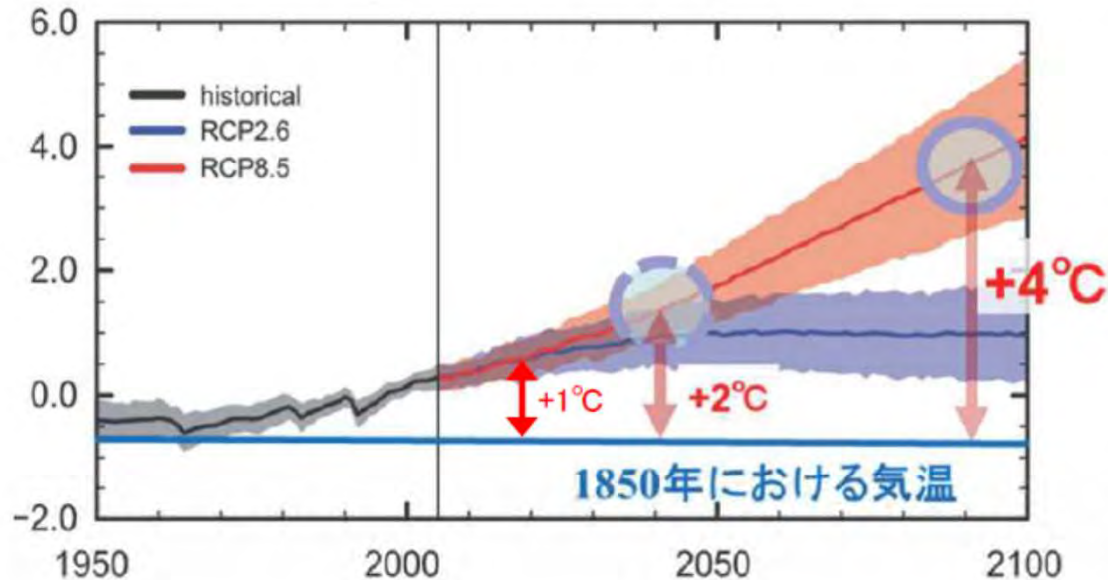
【IPCCによる将来の気温上昇】

- ・いずれのシナリオでも、2040~2050年頃には産業革命以前と比べて気温は2°C程度上昇
- ・既に、気温は1°C程度上昇

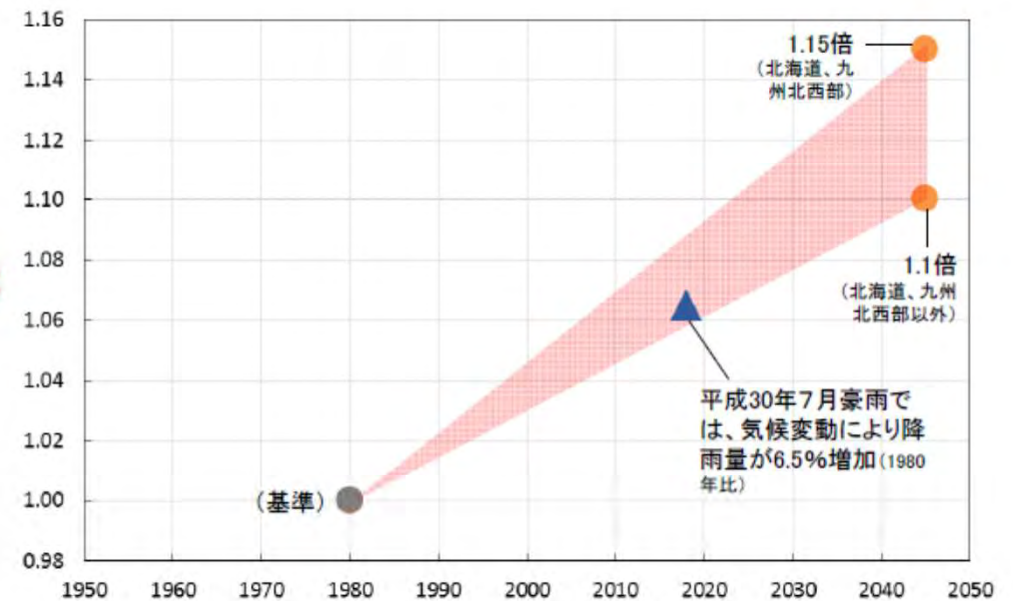
【2°C上昇時の降雨量の変化】

- ・1980年頃と比較して、降雨量は7%程度増加と試算
- ・平成30年7月豪雨は、1980年以降の気温上昇を除いて再現実験すると、6.5%降雨量が増加

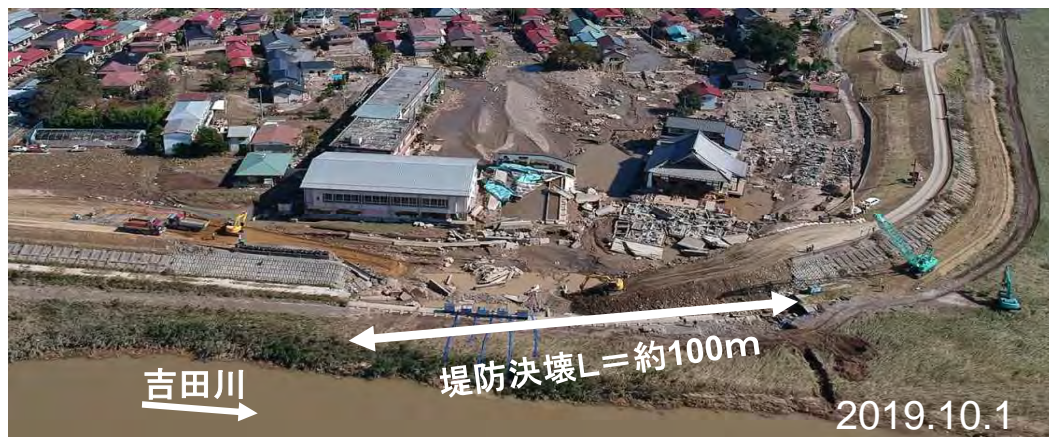
吉田川左岸20.9k
宮城県黒川郡大郷町粕川字伝三郎地先

- 鳴瀬川水系吉田川においては、10月13日に阿武隈川左岸20.9k左岸の黒川郡大郷町地先において、約100mにわたり堤防が決壊を確認し、同日12時より**24時間体制で緊急復旧を実施**。
- 10月18日16時に、決壊箇所を応急的に締め切る仮堤防の施工が完了。同月27日17時に二重締切の施工が完了。

10月18日(金)16:00 仮堤防完成
10月27日(日)17:00 鋼矢板による二重締切完成

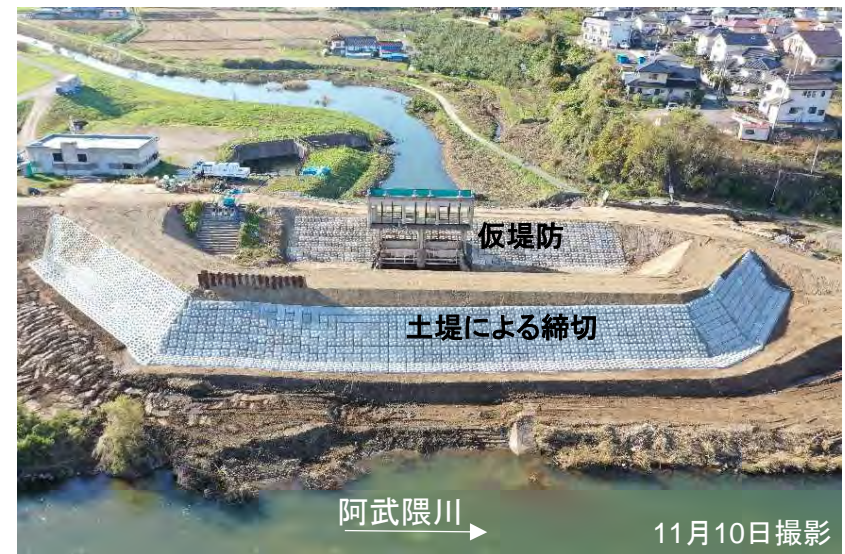
阿武隈川(上流)左岸98.6k
福島県須賀川市浜尾地先

- 阿武隈川水系阿武隈川においては、10月14日に阿武隈川左岸98.6k左岸の須賀川市浜尾地先において、約50mにわたり堤防が決壊を確認し、同日15時より**24時間体制で緊急復旧を実施**。
- 10月18日17時に、決壊箇所を応急的に締め切る仮堤防の施工が完了。11月8日20時に土堤による締め切の施工が完了。

10月18日(金)17:00 仮堤防完成
11月 8日(金)20:00 土堤による締め切完成

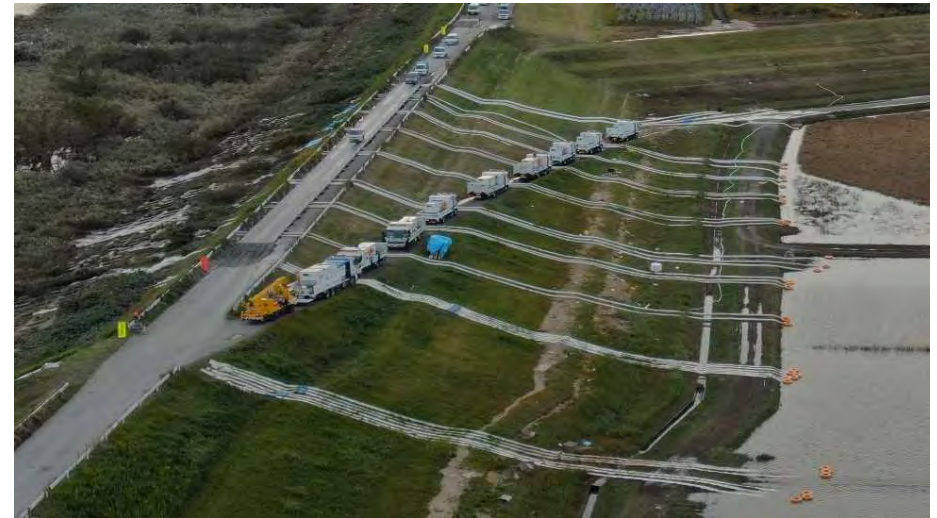
吉田川における排水作業状況

- 浸水箇所の排水作業は、17市10町3村に**延べ437台・日**（実稼働）の排水ポンプ車を派遣し、**8,478千m³**（推定）の排水を実施
- 排水量が最も多かった**吉田川（大崎市、松島町、大郷町）**では**2週間**に渡る排水作業となった

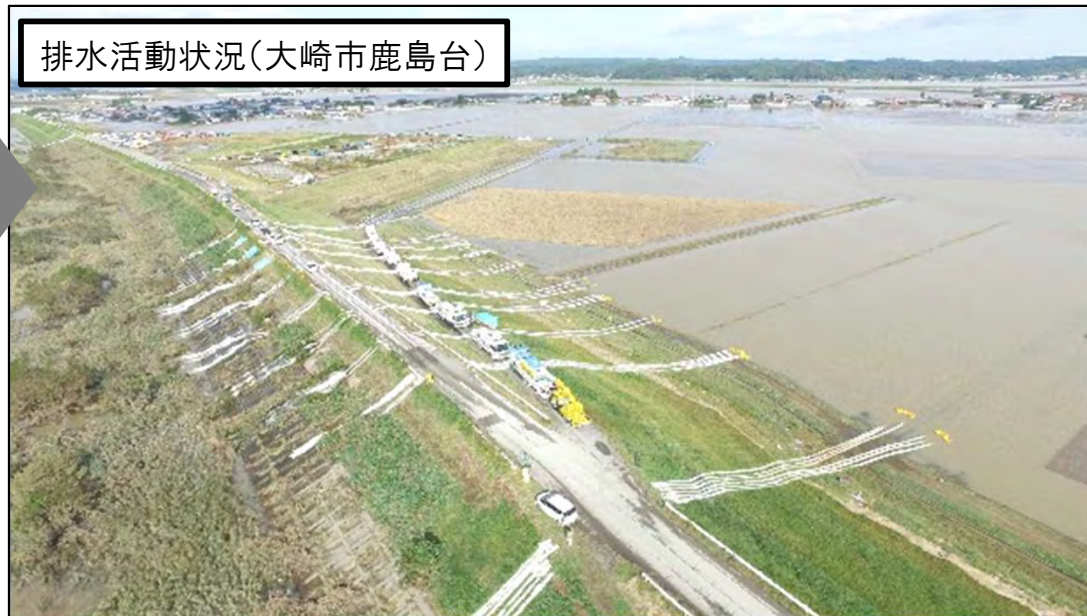
排水活動状況(大崎市鹿島台)

■ ブリッジ 19日9時完了(施工延長100m、8台対応)

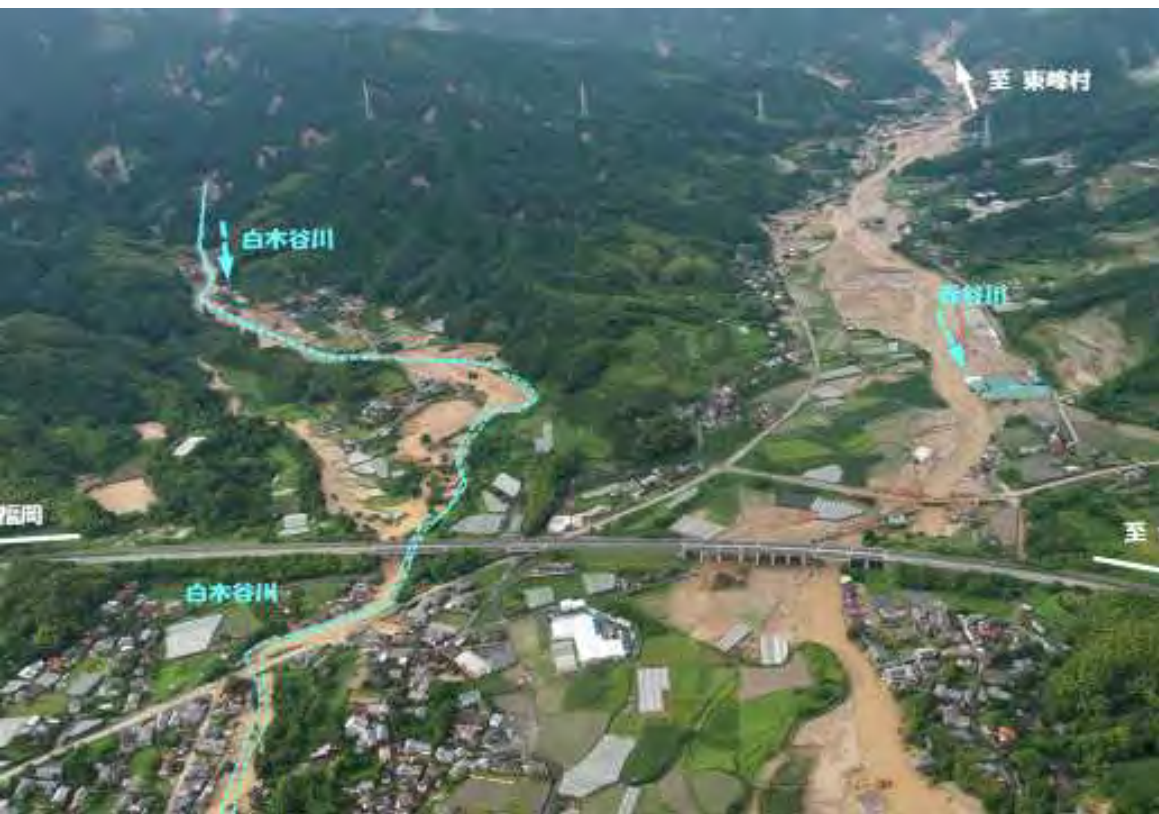
H29年7月九州北部豪雨（赤谷川、白木谷川）

風化花崗岩が濁流となって河川周辺を埋め尽くす様相は、H29年の九州北部豪雨の朝倉市の赤谷川やH30年7月豪雨の坂町の総頭川や呉市の野呂川の被災と酷似しています。

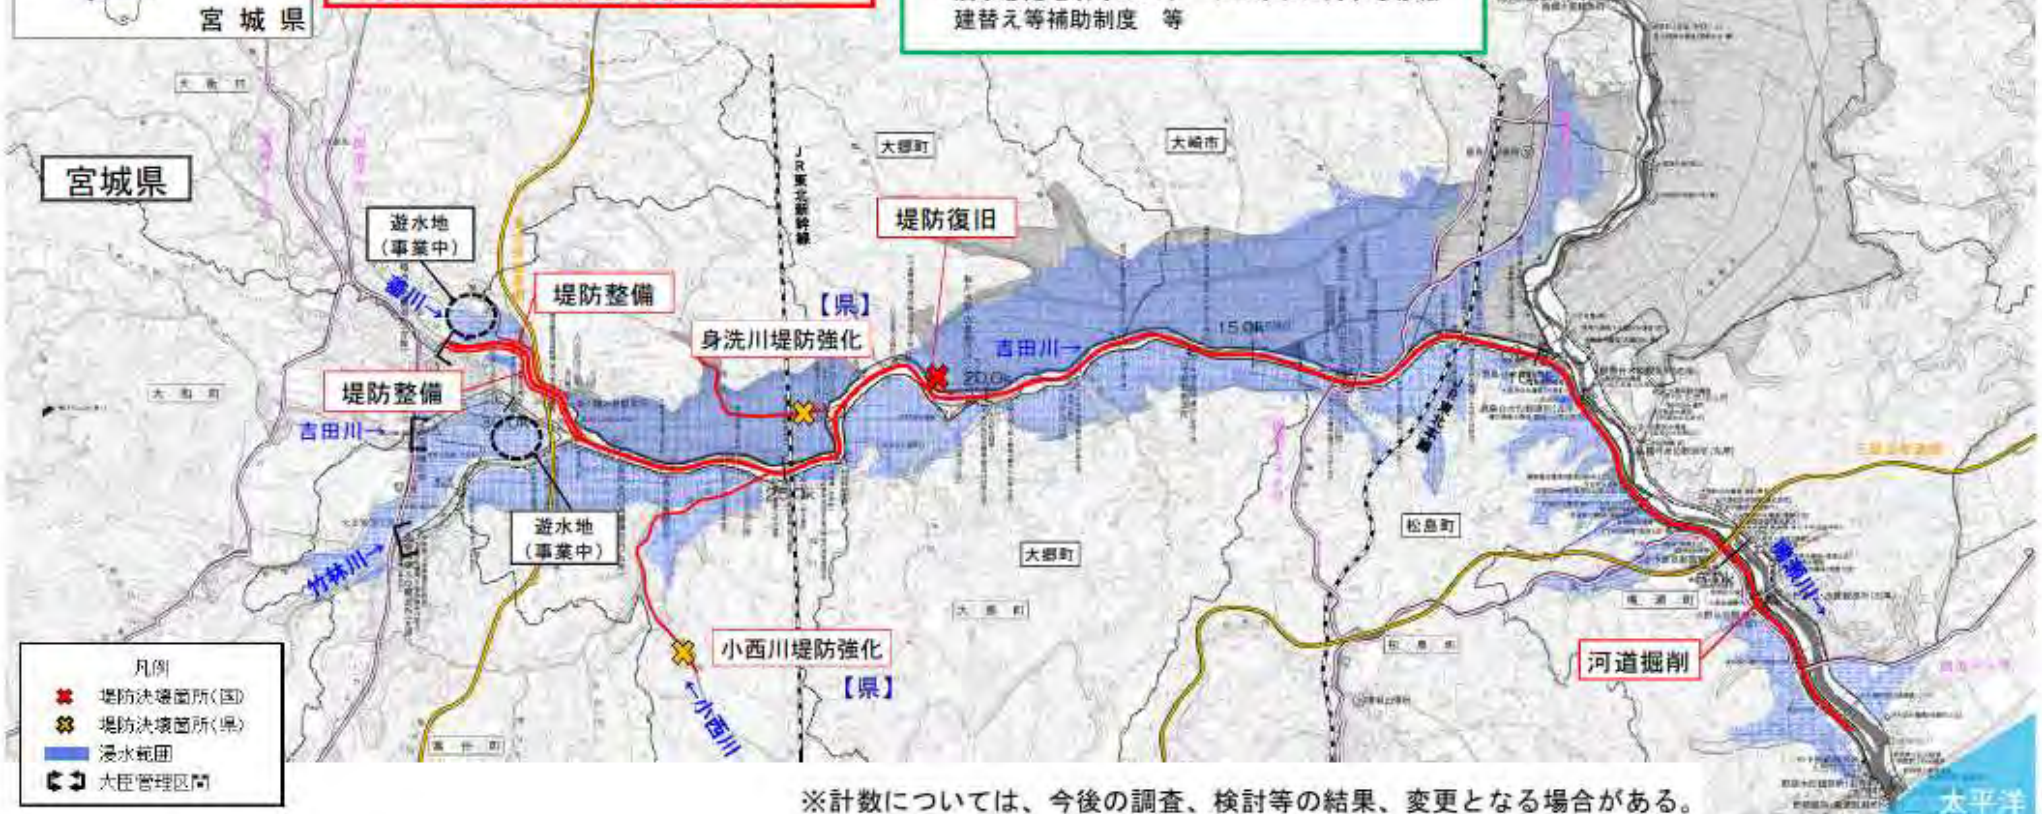
- 全体事業費 約271億円
【国：約267億円、県：約4億円】
- 災害復旧 約30億円
【国：約26億円、県：約4億円】
- 改良復旧 約241億円
【国：約241億円】
- 事業期間 令和元年度～令和6年度
- 目標 令和元年東日本台風洪水における本川からの越水防止
- 対策内容 河道掘削、堤防整備等

- ・水防災拠点の拡張、増設
- ・内水対策（雨水貯留施設・調整池・排水路整備）
- ・避難、復旧道路の嵩上げ
- ・排水機場の非浸水化 等
