馬淵川外浸水実績図 (平成29年9月19日～20日)

平成29年9月19日～20日 浸水区域
(実績累加降雨116.0mm[八戸])

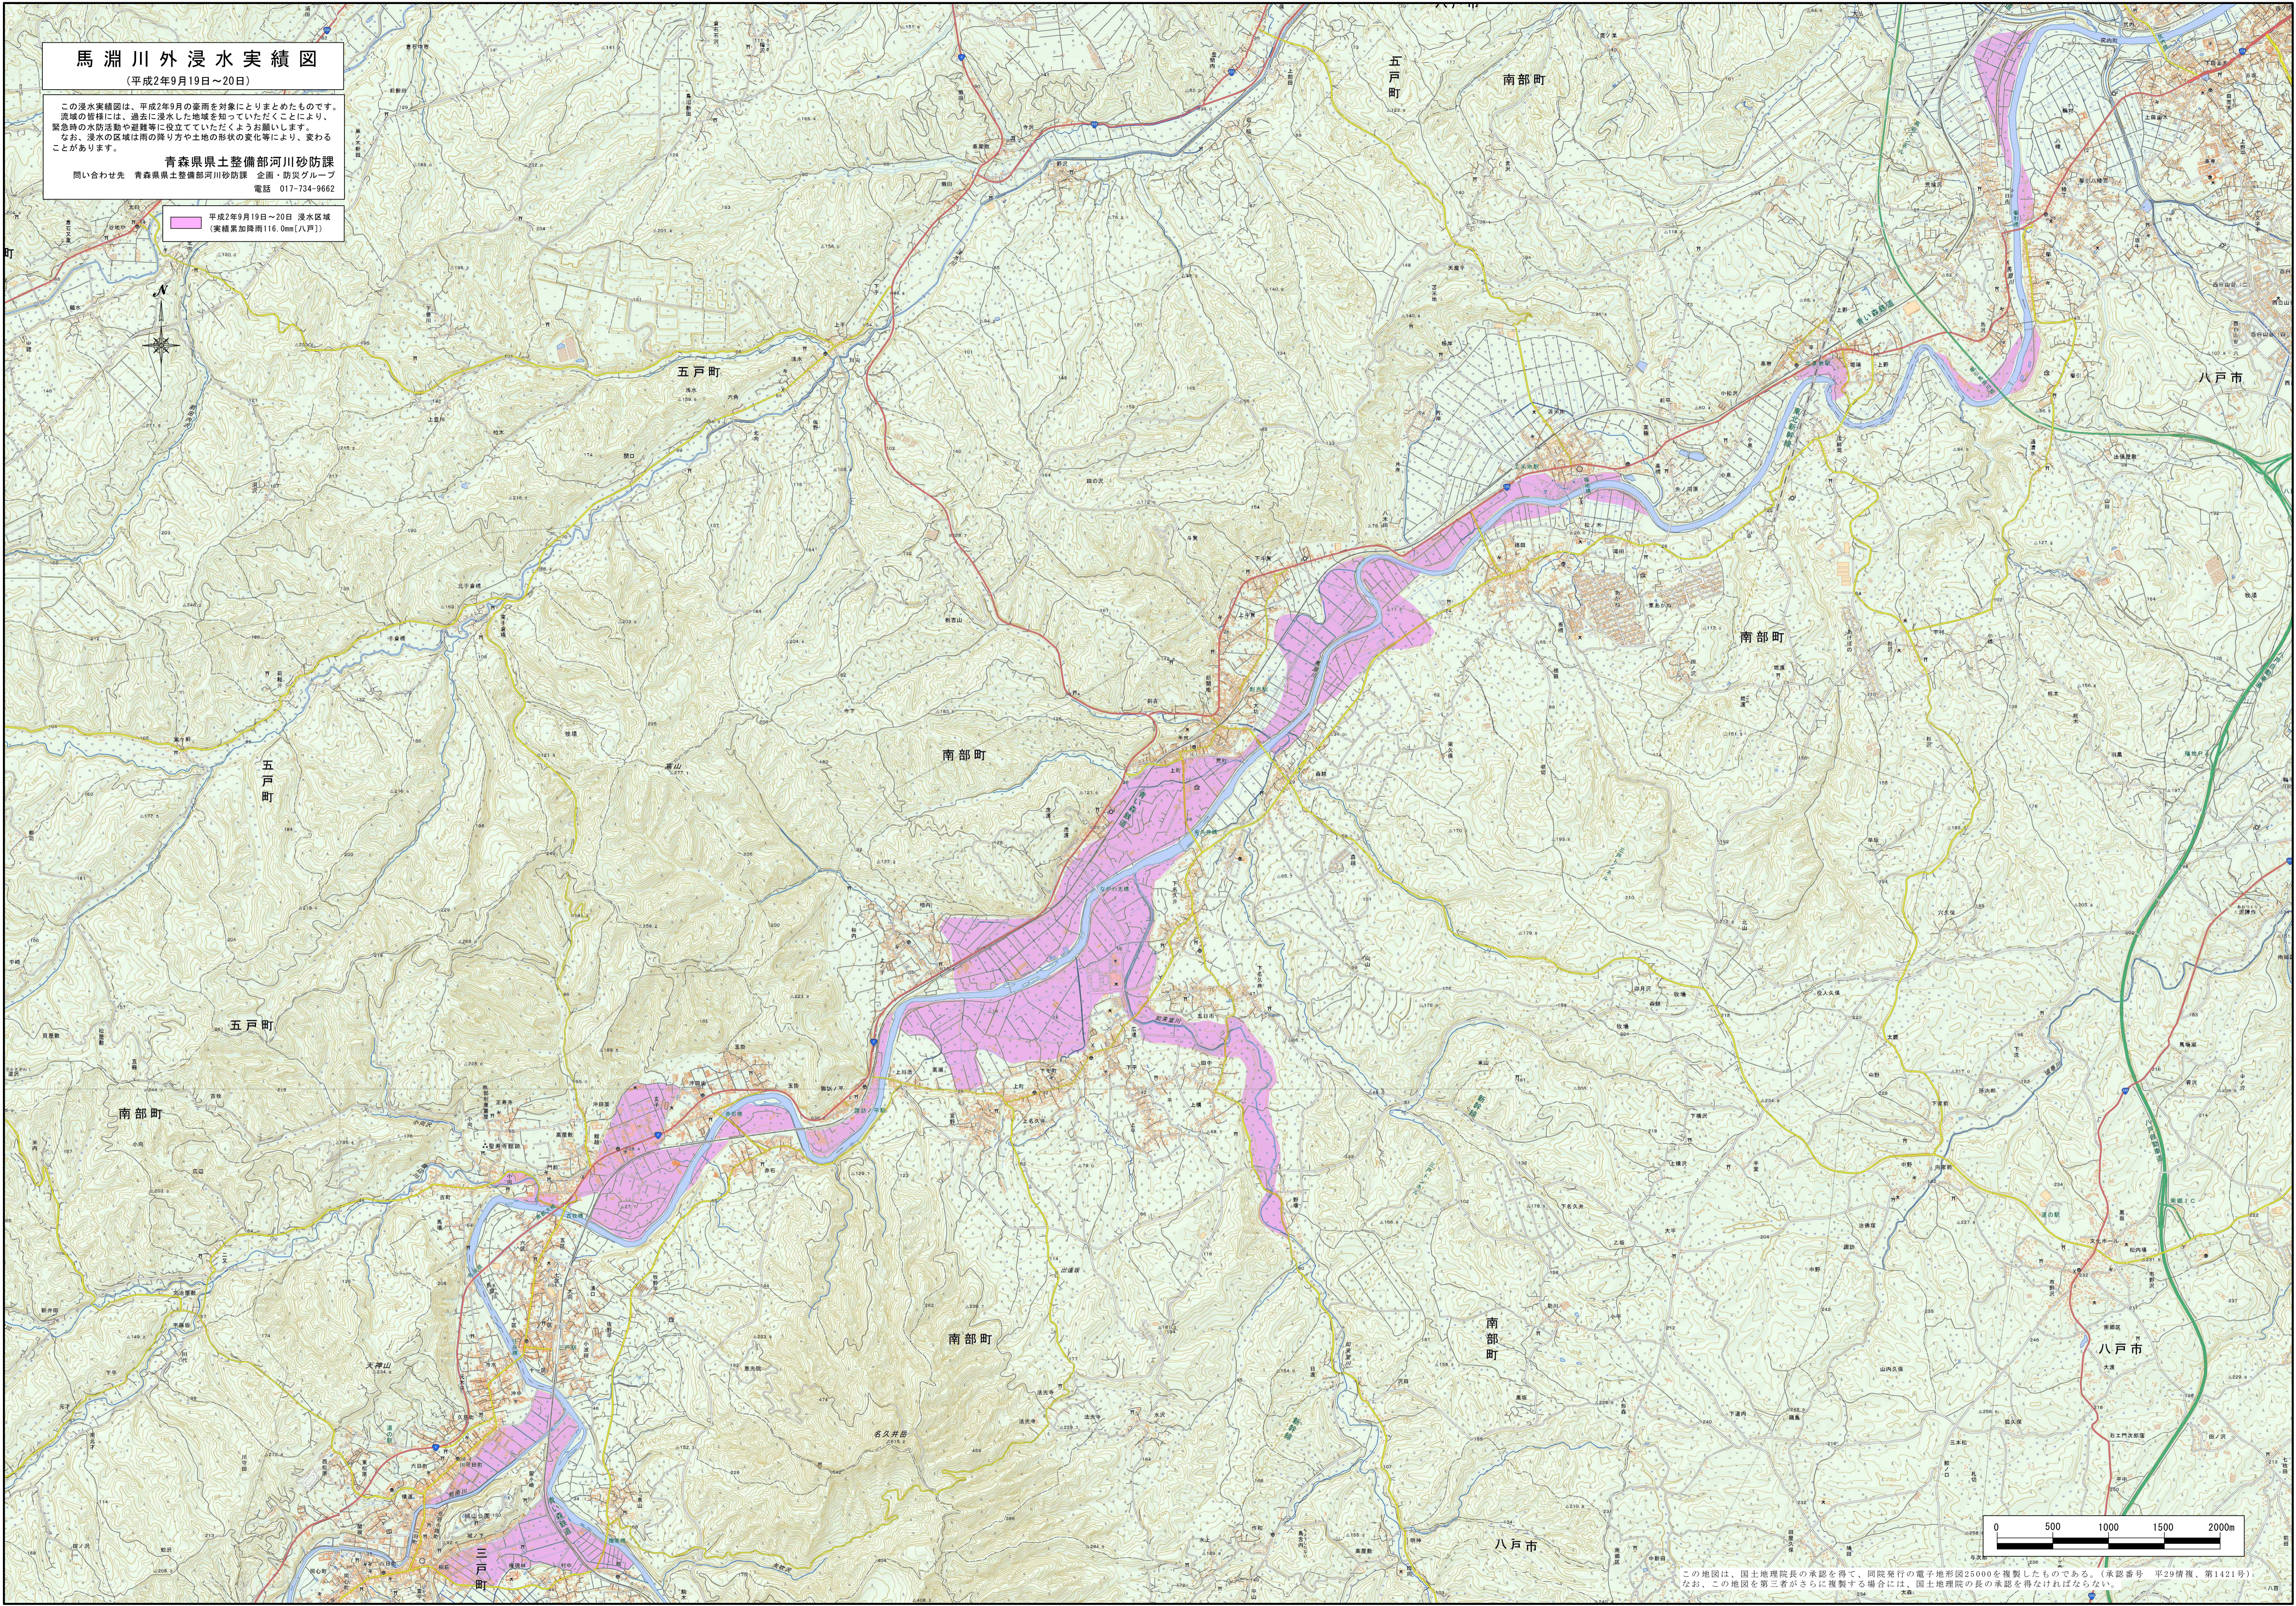
この浸水実績図は、平成29年9月の豪雨を対象にとりまとめたものです。流域の各様には、過去に浸水した地域を知っていただくことにより、緊急時の水防活動や避難等に役立てていただくようお願いいたします。なお、浸水の区域は雨の降り方や土地の形状の変化等により、変わることがあります。
