旧十川外浸水実績図

(平成2年9月19日～20日)

青森県県土整備部河川砂防課

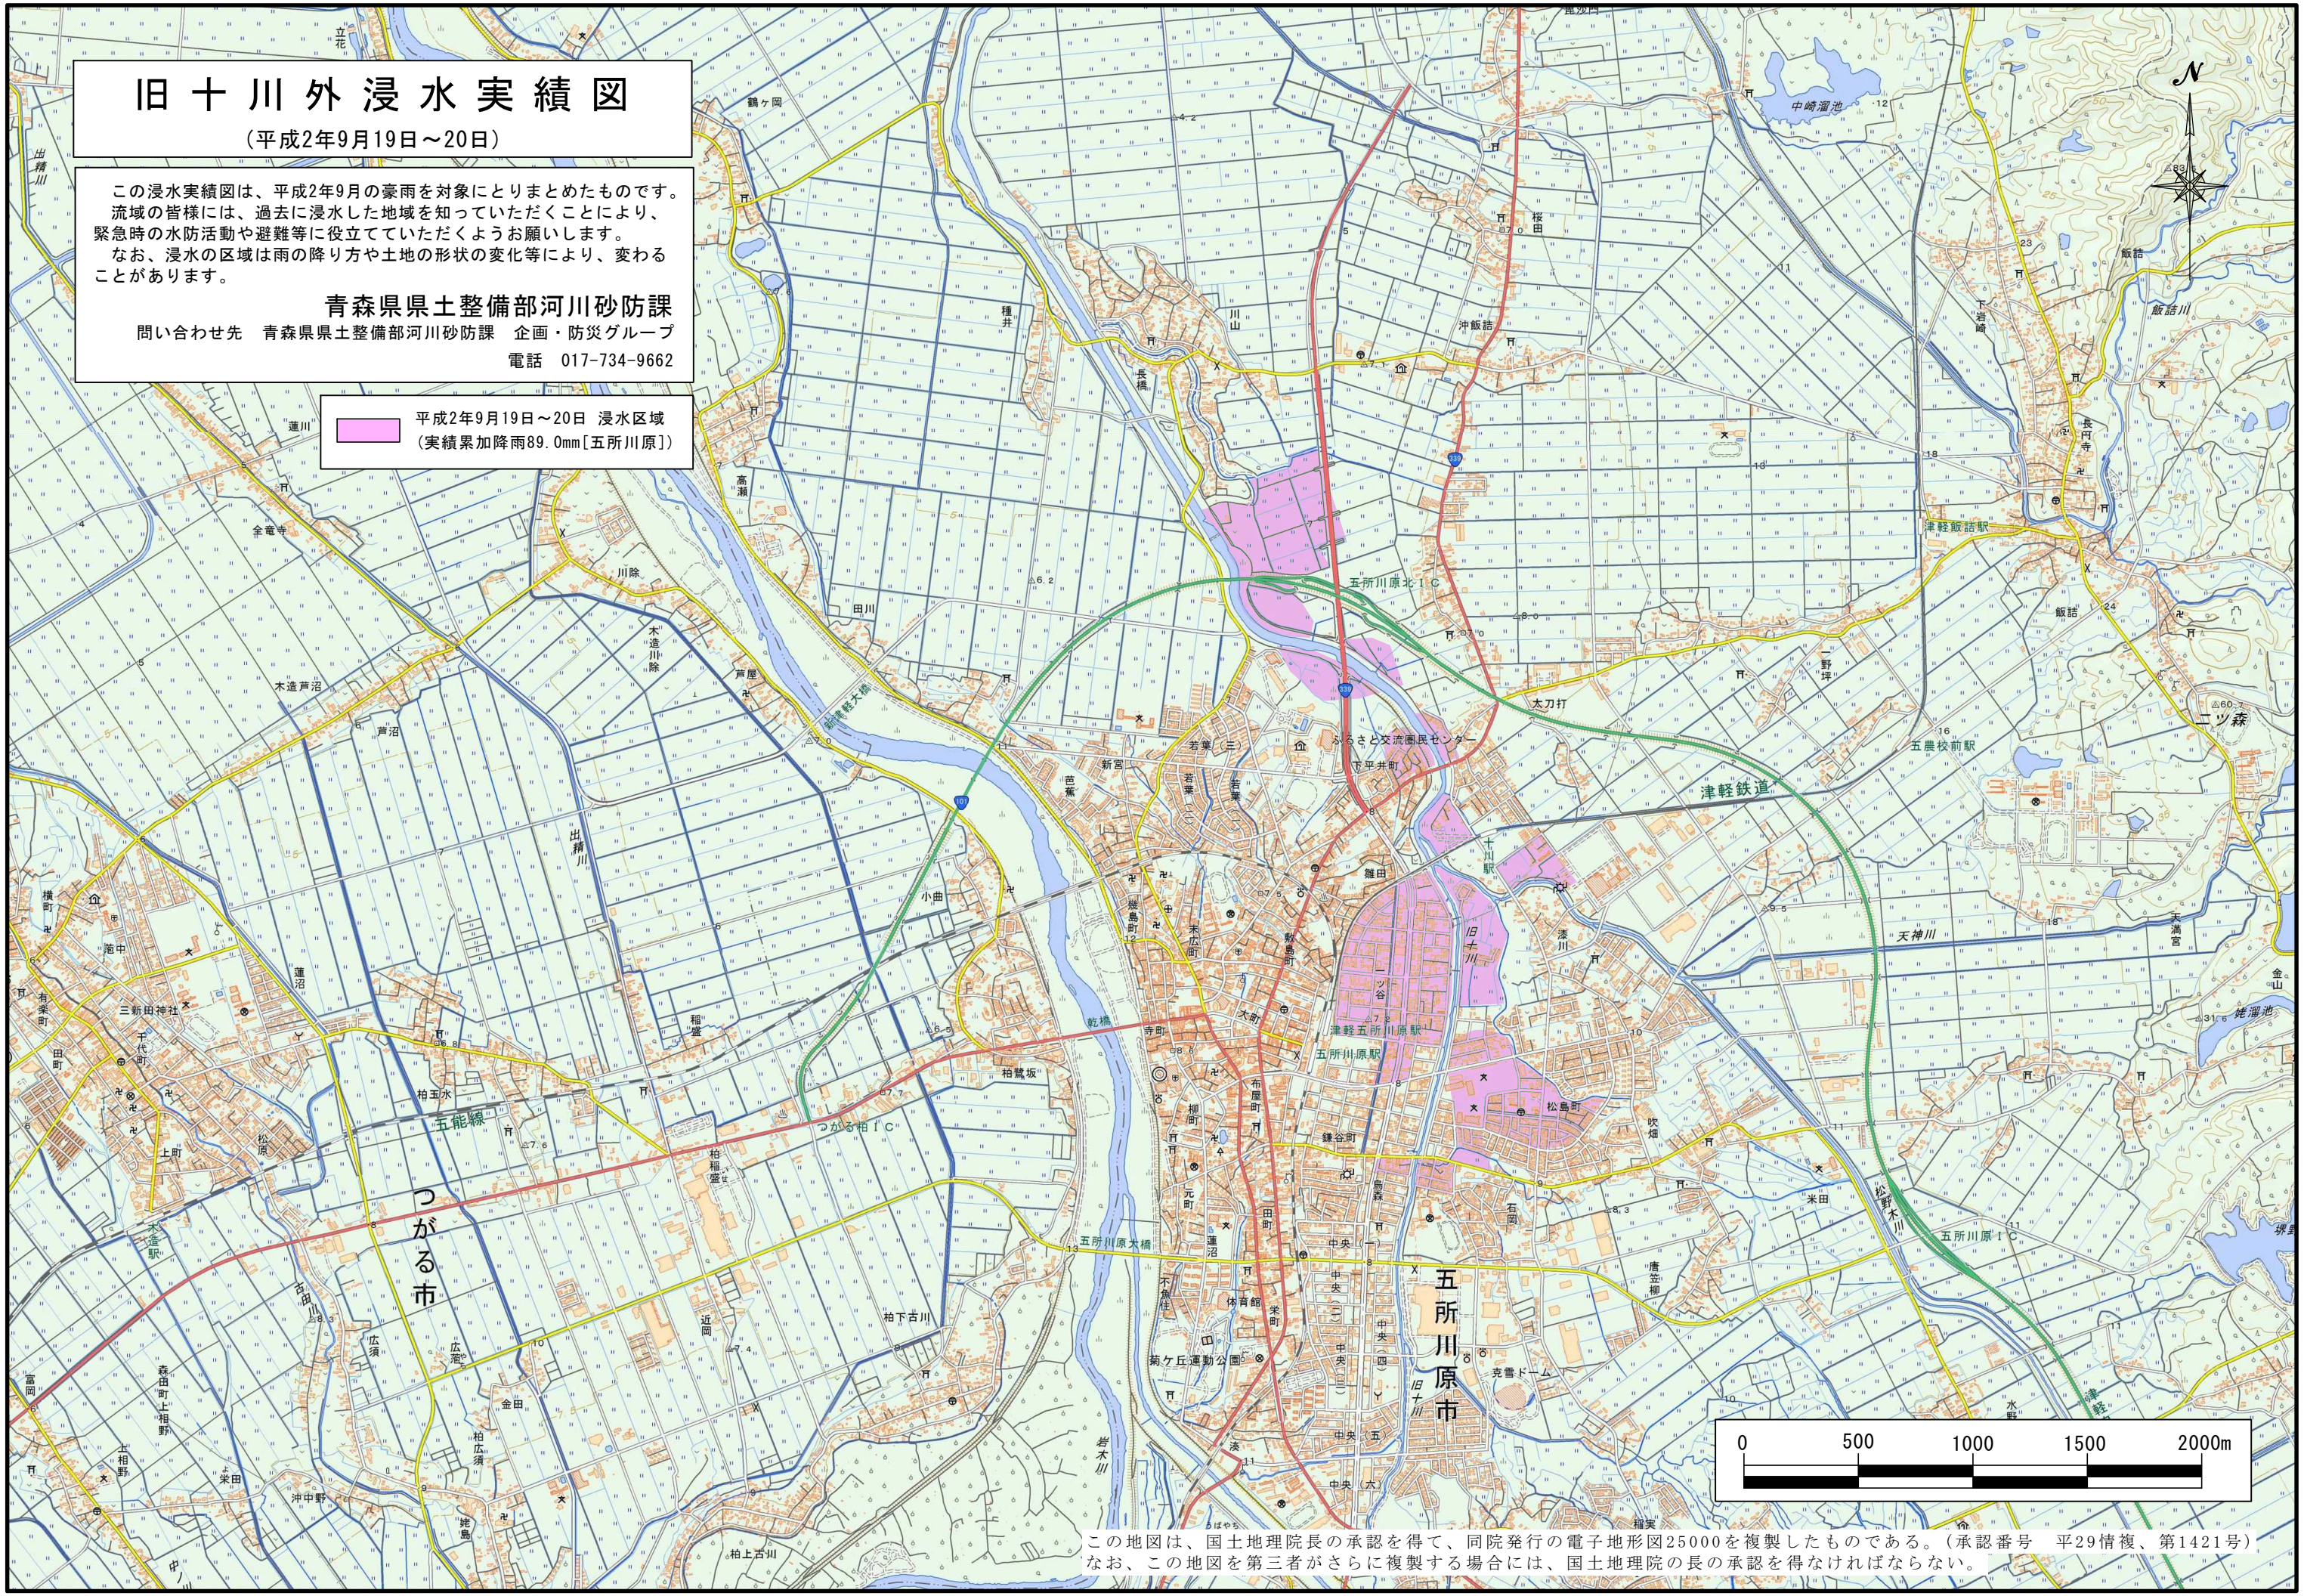
この浸水実績図は、平成2年9月の豪雨を対象にとりまとめたものです。流域の皆様には、過去に浸水した地域を知っていただくことにより、緊急時の水防活動や避難等に役立てていただくようお願いします。なお、浸水の区域は雨の降り方や土地の形状の変化等により、変わることがあります。

平成2年9月19日～20日 浸水区域
(実績累加降雨89.0mm[五所川原])
