#### 児童福祉施設等に設置している遊具等の安全管理の強化について

### 都市公園における安全確保について

## 【事故の概要】

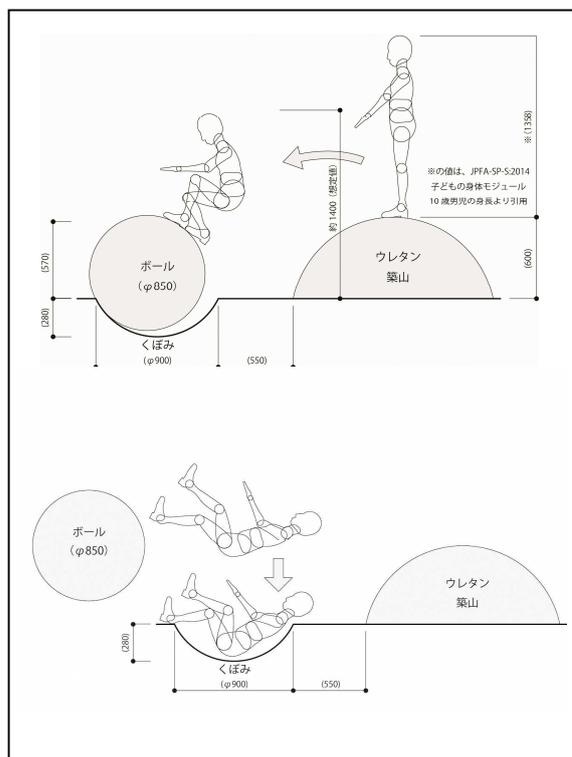
- 状 況
- ・当該遊具は、ボールを押して転がす、ボールに体を預けて揺られる、バランスを取ってボールに乗るなどを主な遊び方として想定しているもの。
  - ・本事故は、10歳男児が複合遊具のボールを床面の窪みに落とし込んだ状態で、周囲のウレタン築山から飛び乗ってジャンプするという遊び方をしていた中で起きたものであり、ボールに飛び乗った際にボールからの落下により、後頭部を窪みの縁に強打し、後頭部骨折及び脳挫傷の怪我を負ったものです。
  - ・設計段階で事故に及ぶ遊び方を想定できなかったことで築山の配置が適切でなかったこと、落下時の衝撃を緩和するための窪みの縁のゴムチップ舗装厚さ（10mm）が不十分であったことが事故の原因として考えられています。
  - ・事故発生後、公園管理者において当該遊具の立入禁止措置を実施。①ボールへの立ち乗りなどの危険な行為を禁止する注意サイン（看板）の設置、②窪みをゴムチップで埋める改修、③床面全体のゴムチップ舗装を40mm追加し50mmの厚さへの改修を行うこととしています。

事故状況（証言等から想定）

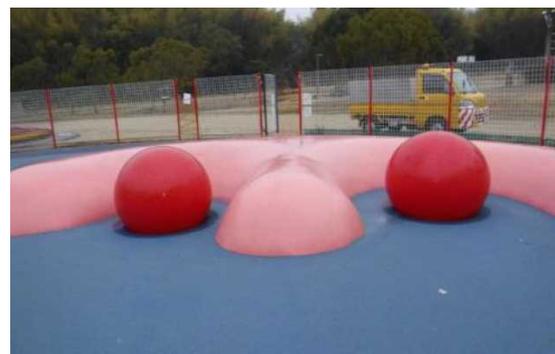
ボール（φ850）設置時の状況
