事業名	河川改良	地区名等	堤川
-----	------	------	----

[費用対効果の算定内容]

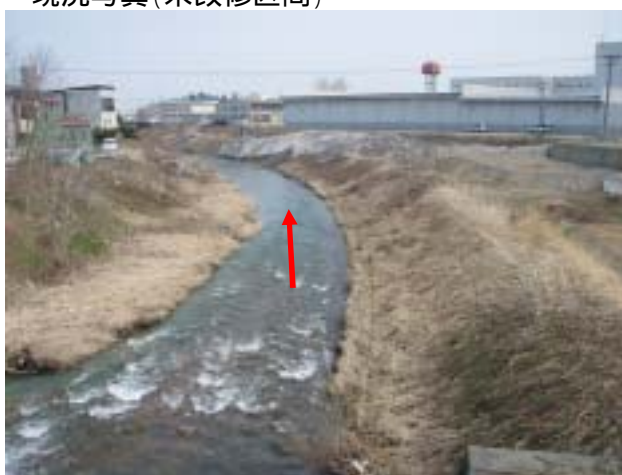
現況写真 (未改修区間)

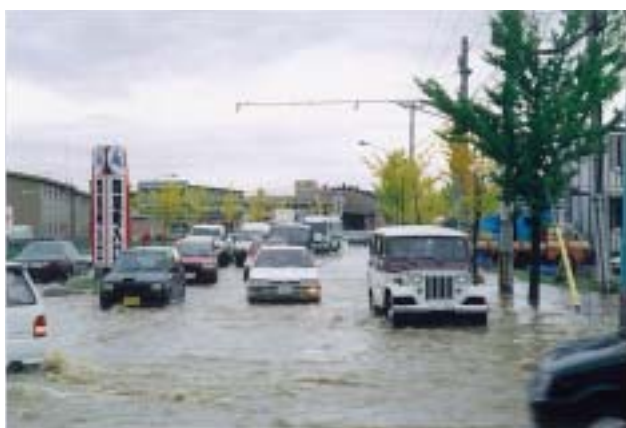
浸水被害状況 (平成11年10月27日 ~ 28日)

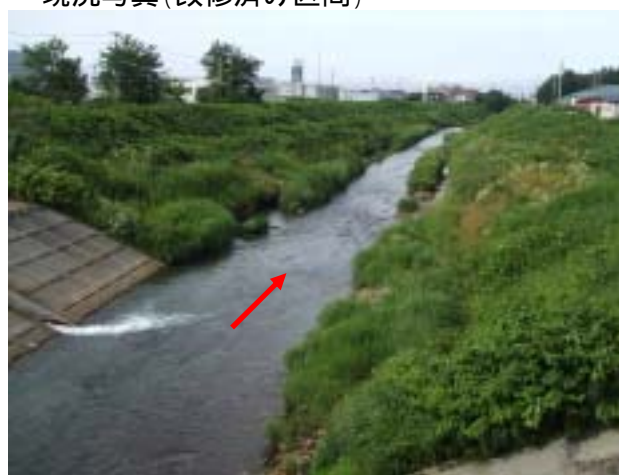
現況写真 (改修済み区間)

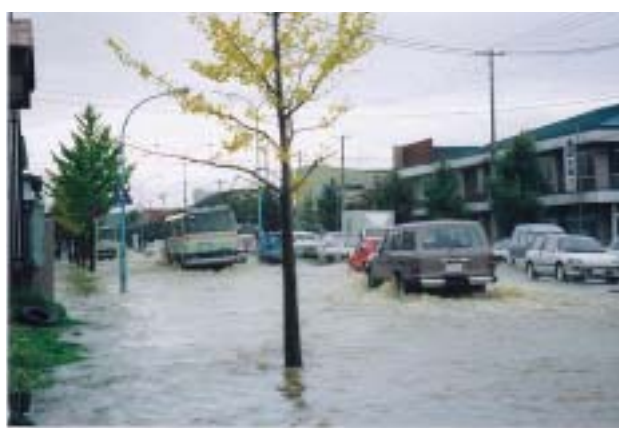
浸水被害状況 (平成11年10月27日 ~ 28日)
