危険箇所を早期に発見するには？

施設管理担当者研修会(研修2)

建築住宅課 阿保主幹
齋藤主幹

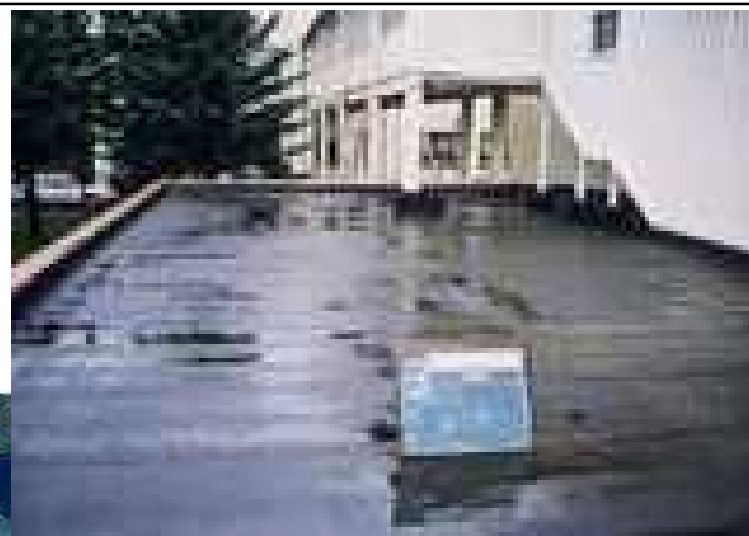
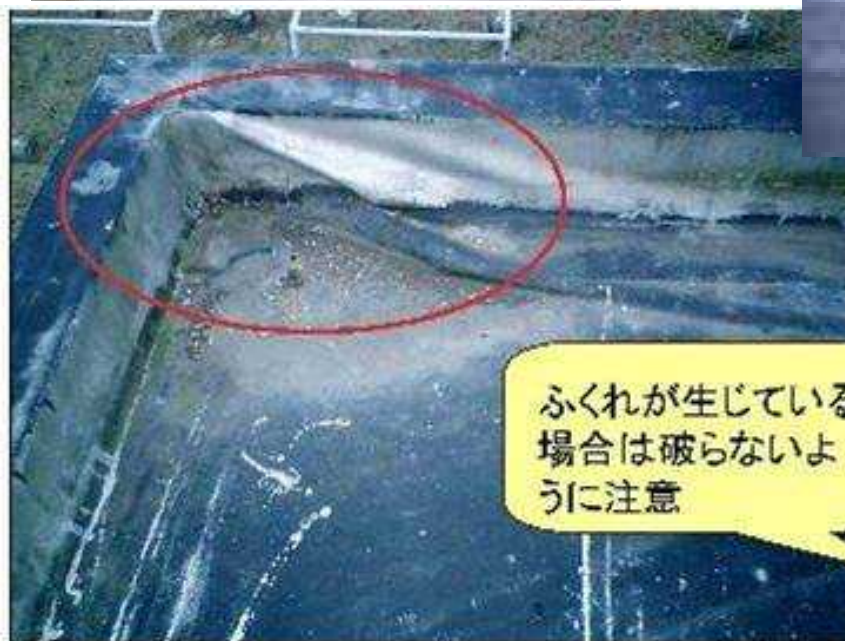
004 漏水例

ふくれが生じている
場合は破らないよ
うに注意

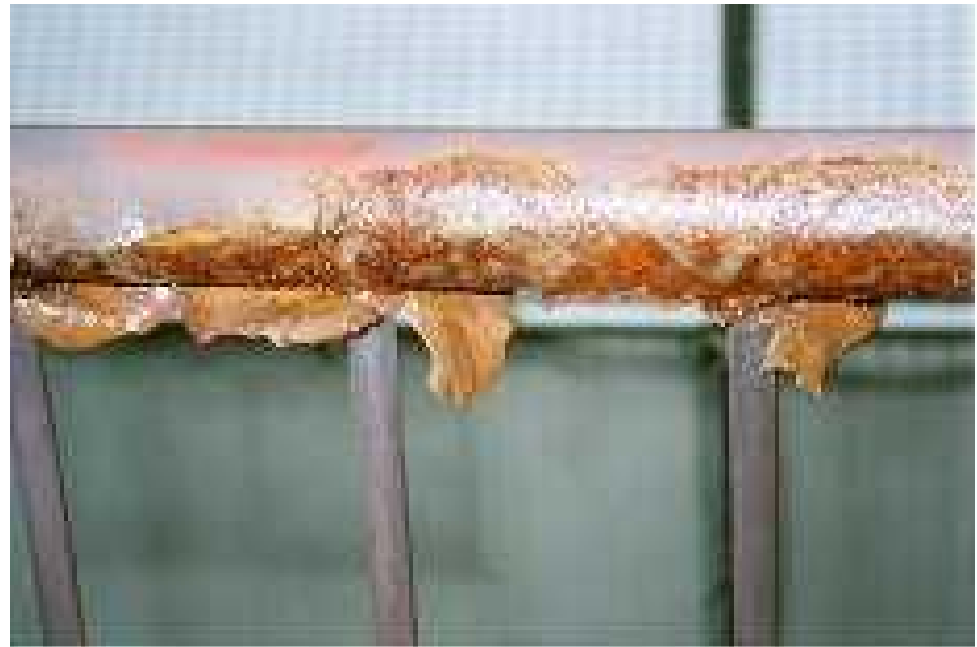
005 手すりの腐食

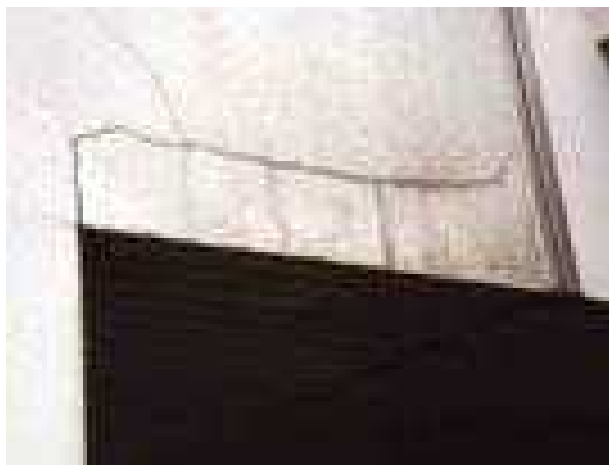
009 外壁・タイルのひび割れ例

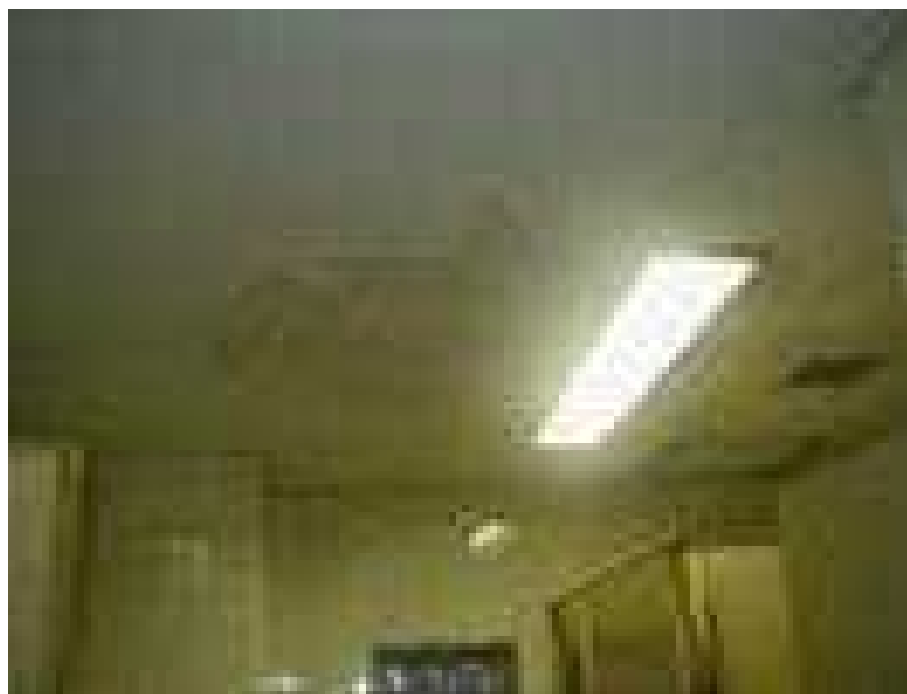
013 天井の漏水跡

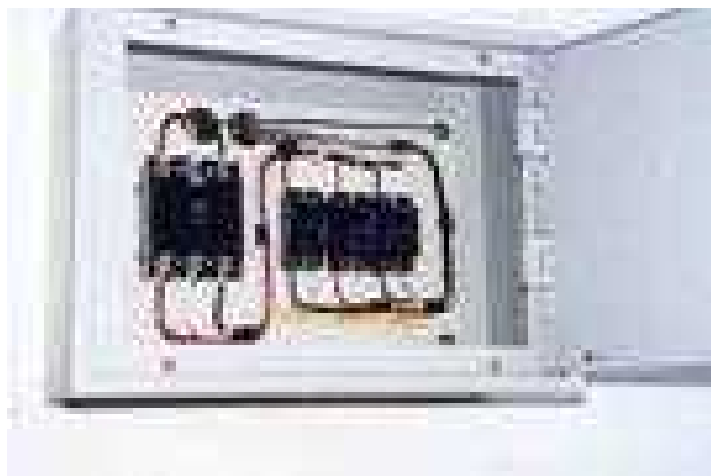
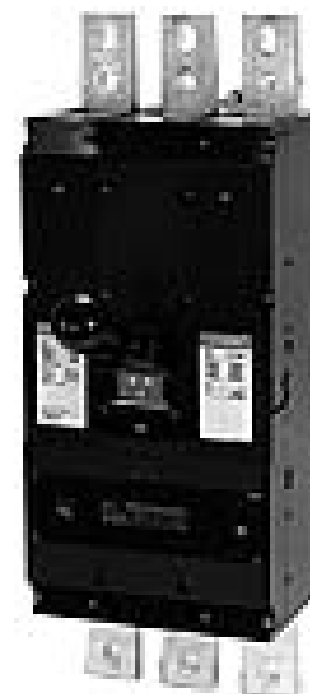
040 配線用遮断機の例

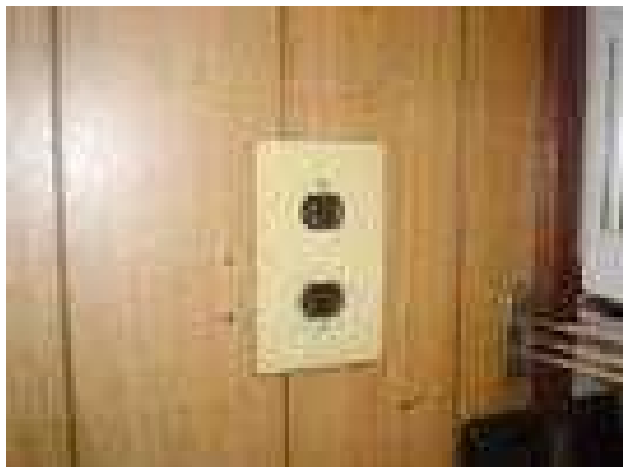
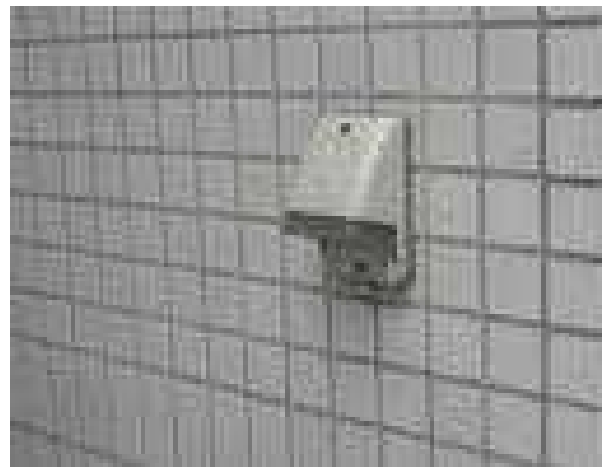
042 コンセントの例

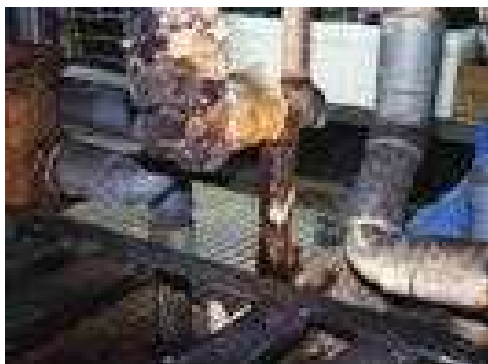
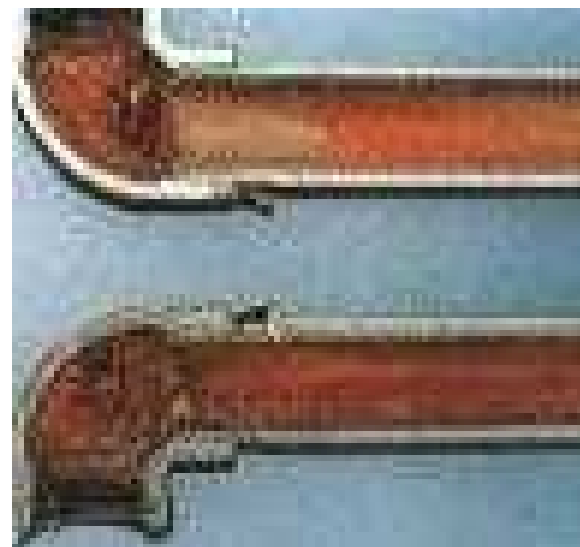
080 給水管の劣化例

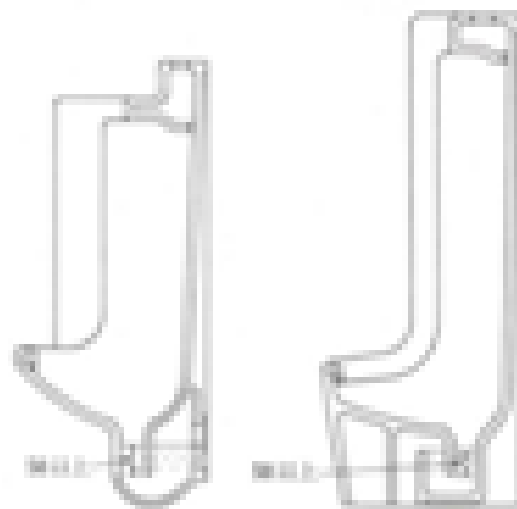
093 小便器の構造例

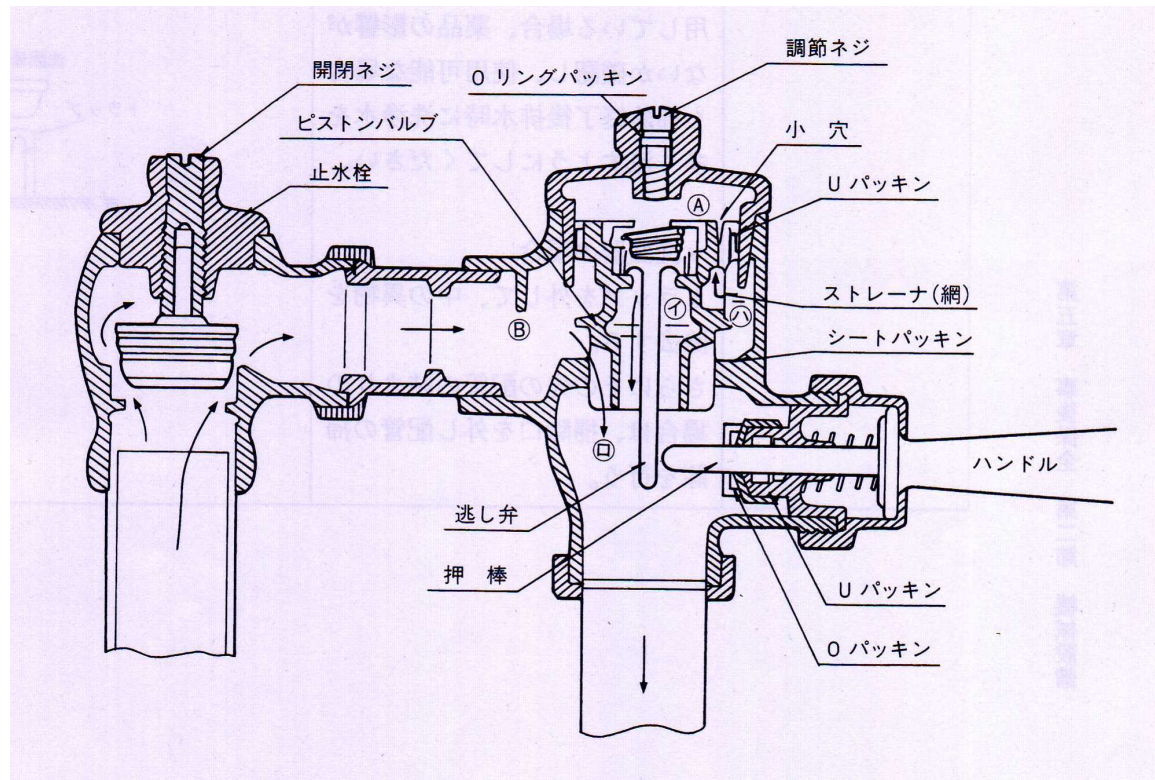
097 洗浄弁の構造例
